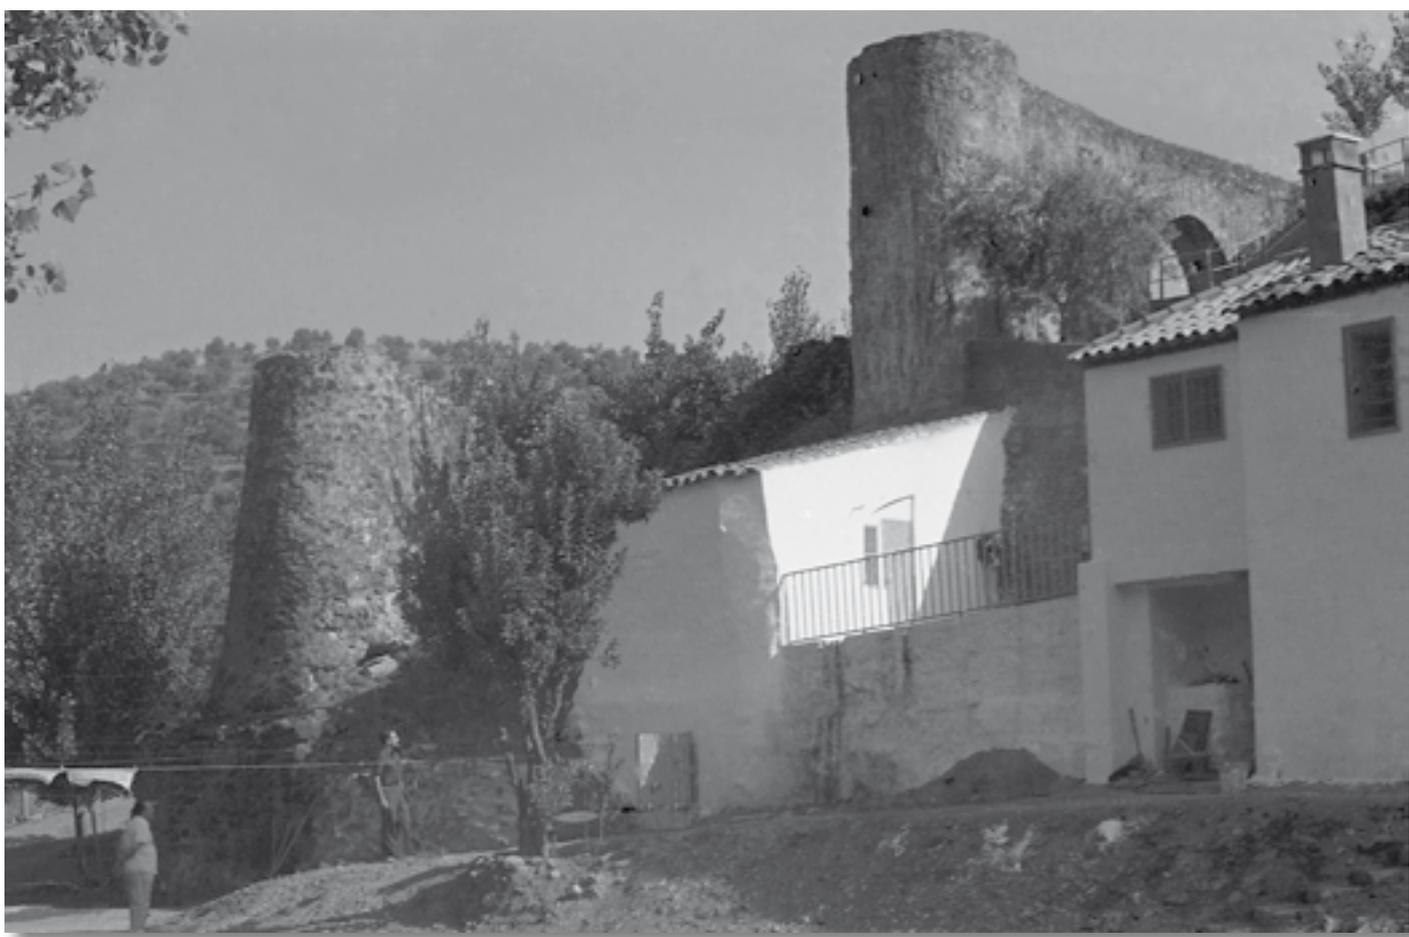
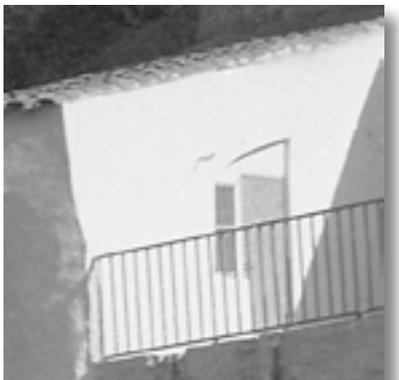
Molino en paraje de la Gargantilla.

Aprovechamiento constructivo sobre el antiguo acueducto que surtía de aguas al molino.

Las casas se encuentran adosadas sobre los restos de un antiguo molino de harina, ubicado en el paraje natural del arroyo de La Gargantilla.

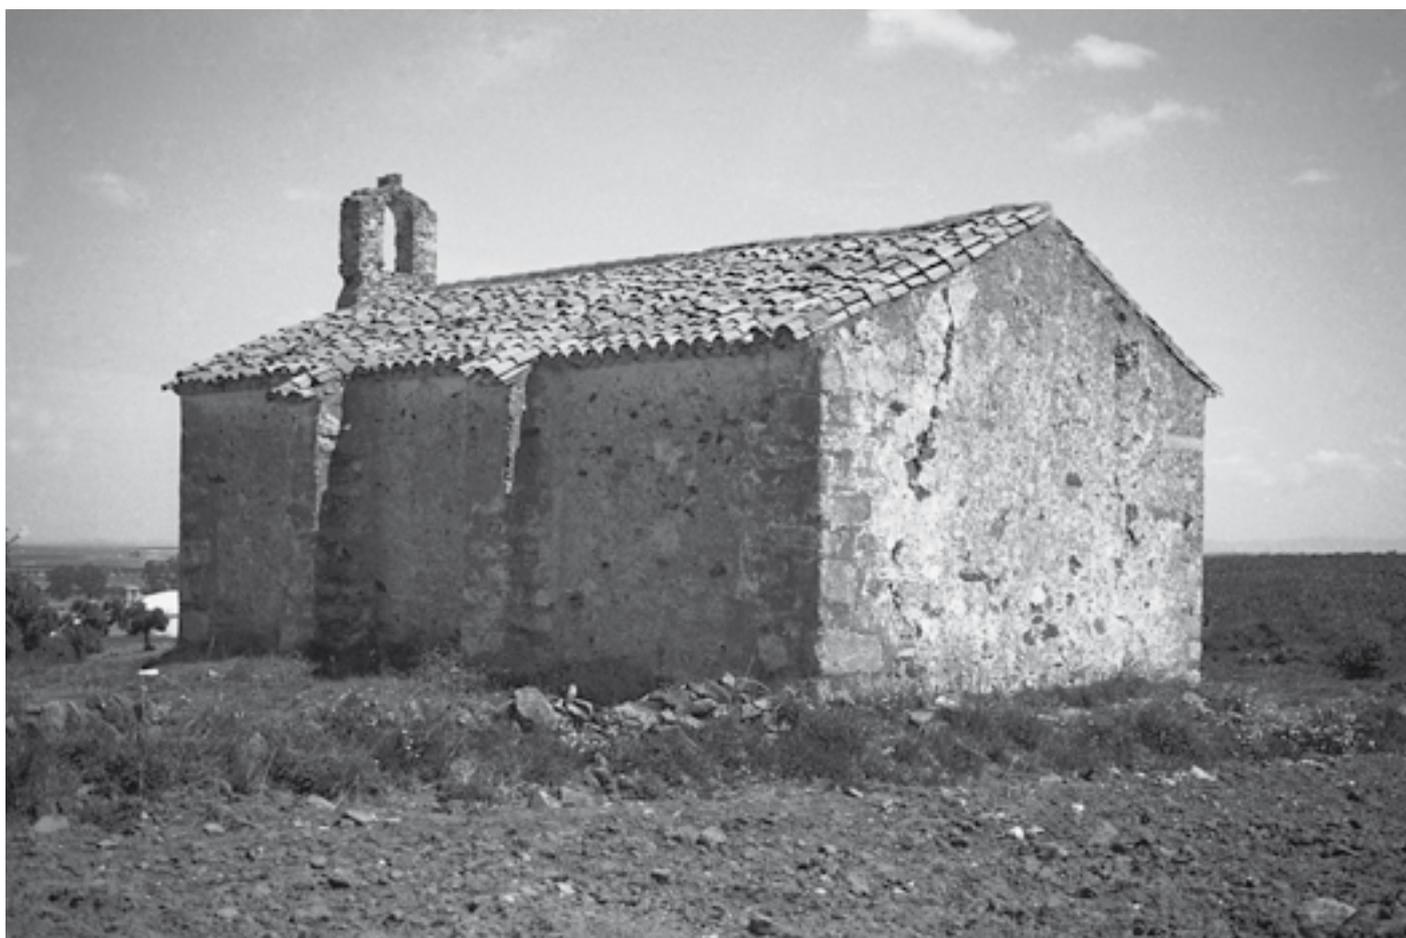
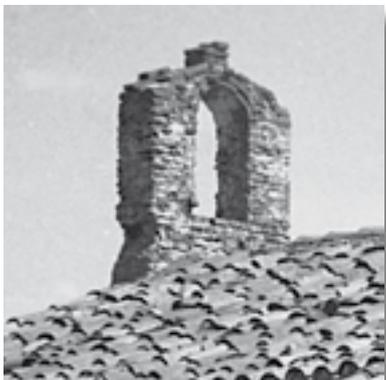
Ermita de San Sebastián.

Espadaña realizada en ladrillo, donde se aprecia el deterioro sufrido por el paso del tiempo.

Vista de la fachada lateral y parte posterior de la ermita, enclavada en un paraje natural. Destaca debido al deterioro, el material utilizado en su construcción -a base de mampostería cuya piedra se dispone de forma irregular-, y los dos contrafuertes exteriores que sirven de arranque a los arcos del interior de la nave.

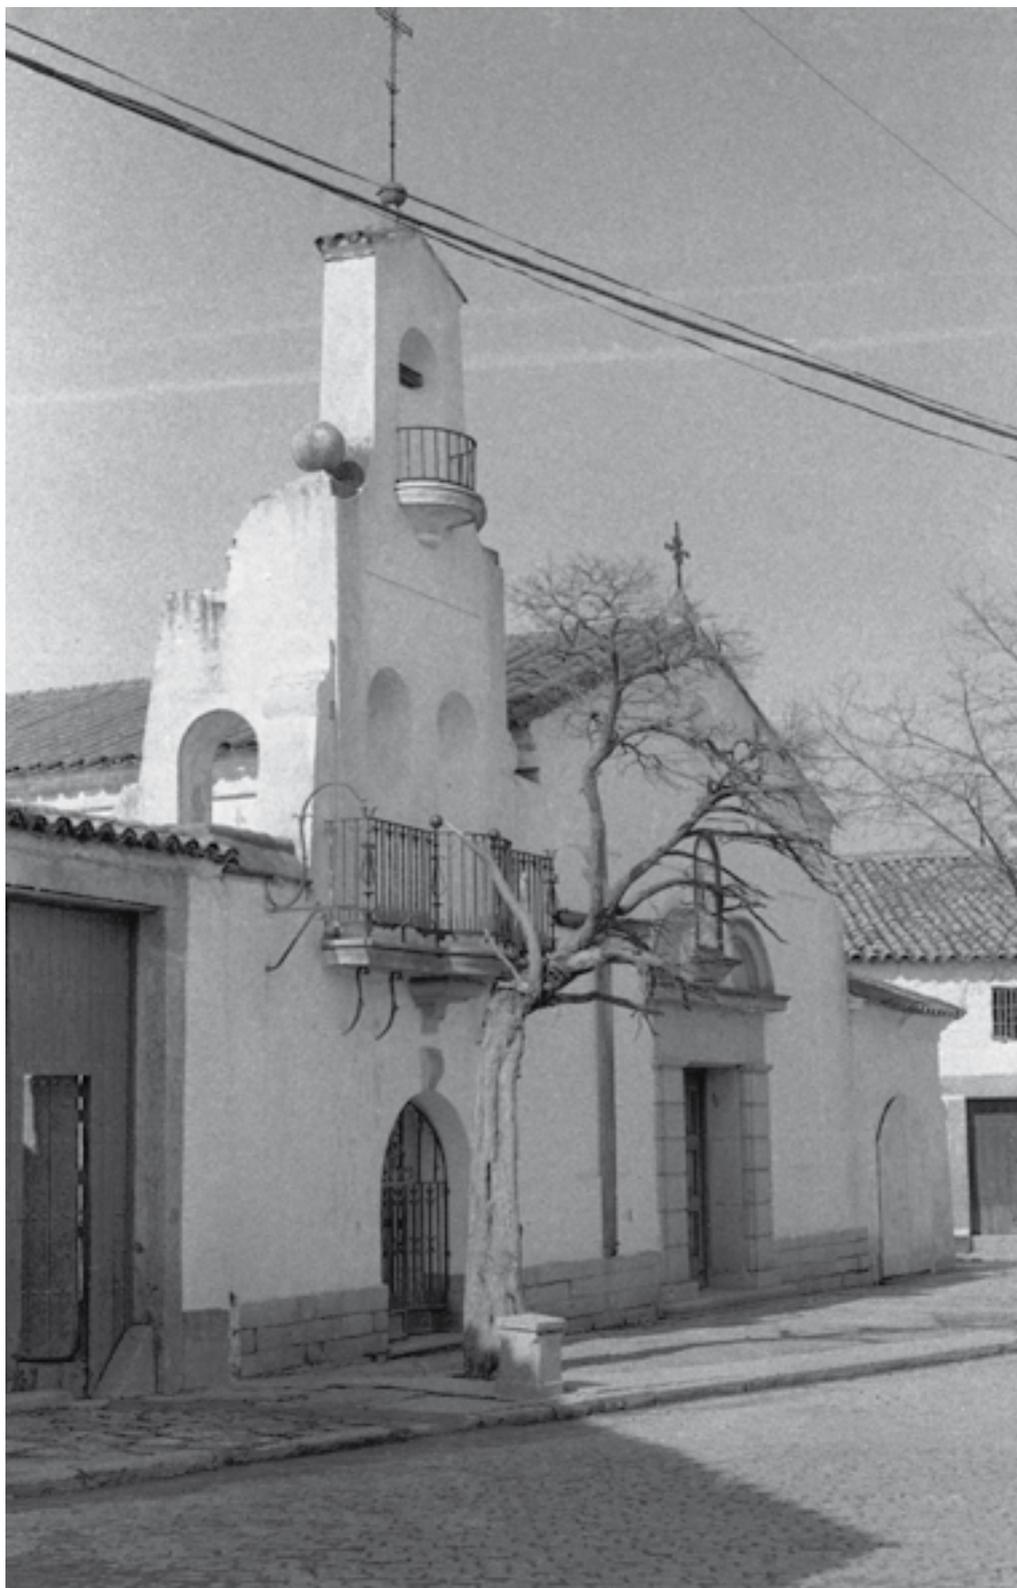
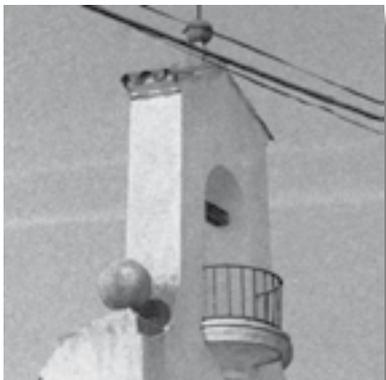
Parroquia de San Andrés.

Es destacable de la espadaña, la singularidad del pequeño balcón saledizo de forma semicircular, que enriquece la construcción con su carácter ornamental.

Fachada de la antigua parroquia de San Andrés, ubicada en la calle Miguel López. Se encuentra adosada al caserío y su espadaña muestra la singularidad de exhibir dos balcones saledizos con rejería en su parte inferior. Esta parroquia fue erigida por la Dirección General de Regiones Devastadas, organismo estatal creado en 1939 con el fin de reconstruir lo destruido en la Guerra Civil.

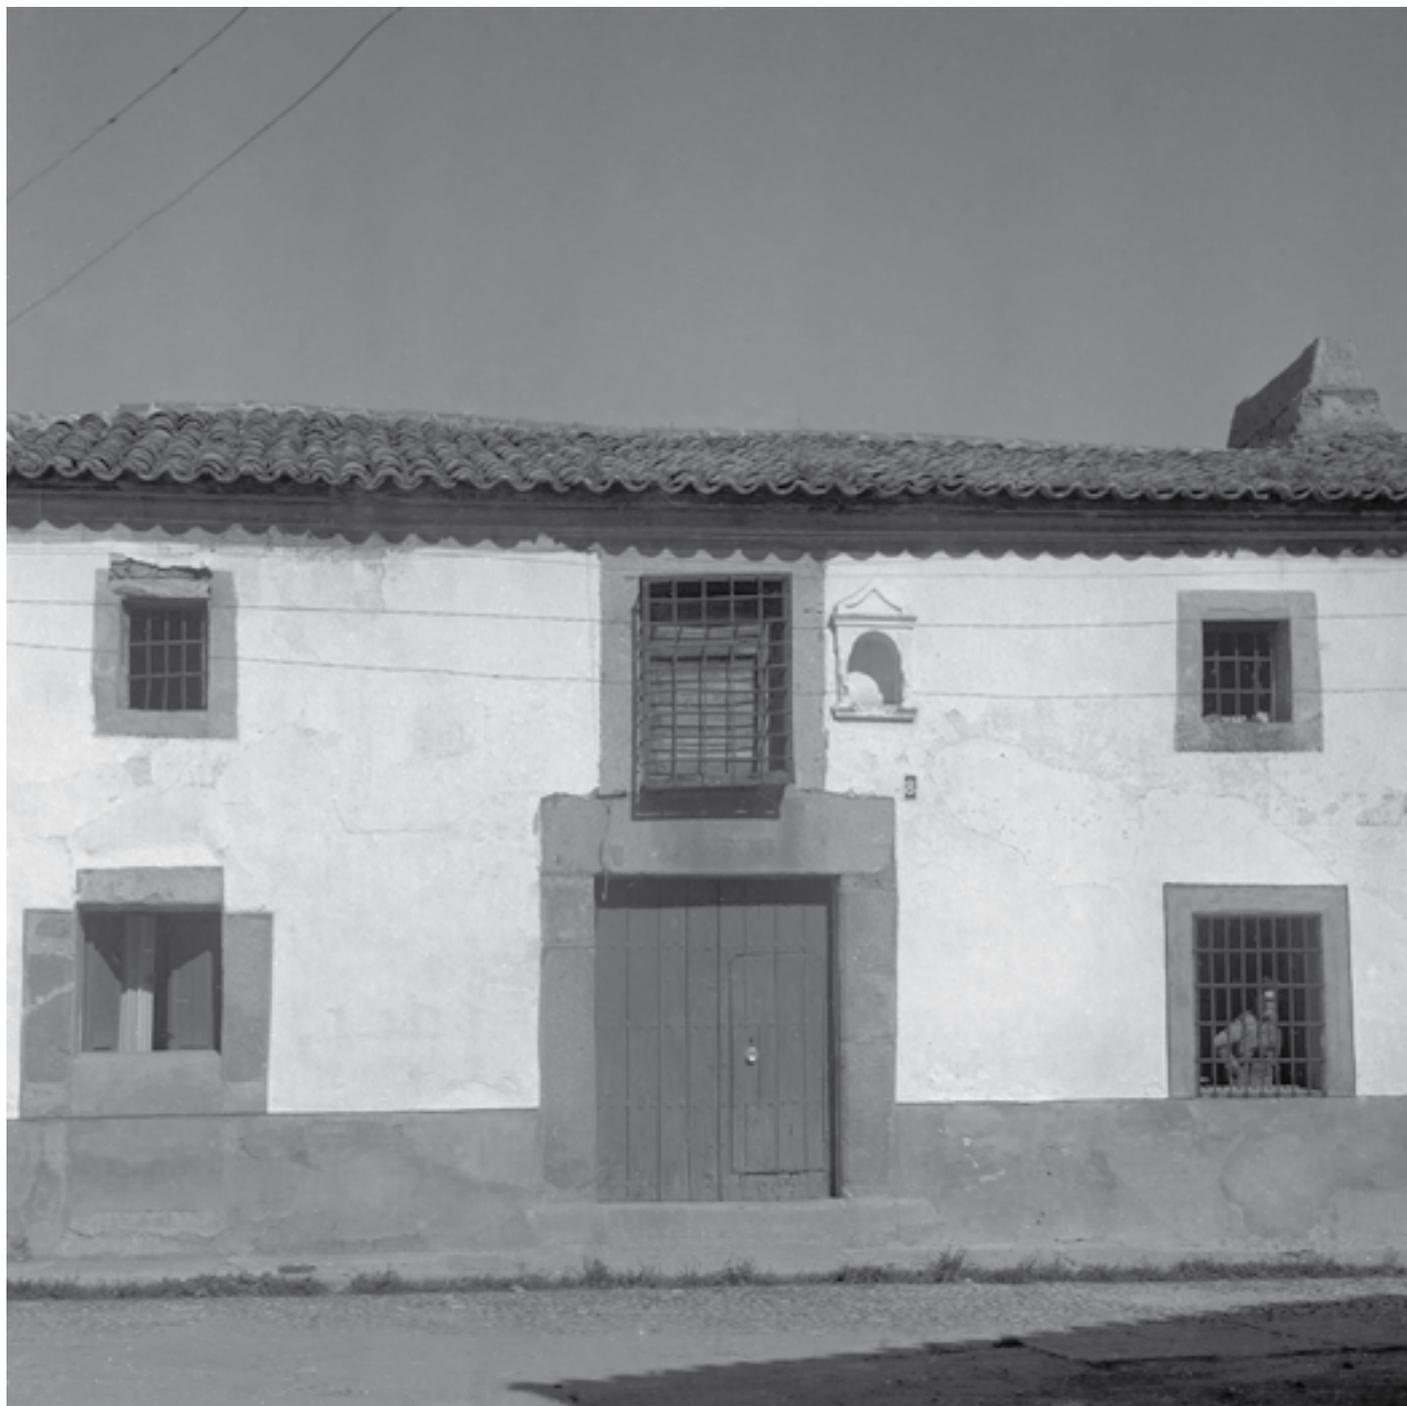
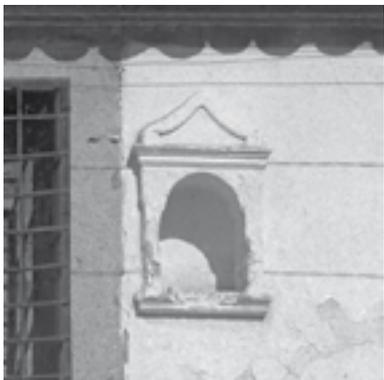
Casa nº 8 en la calle Jesús.

Hornacina o pequeño nicho donde lo habitual en épocas anteriores, era colocar alguna imagen religiosa o incluso farolillos para iluminar la puerta de acceso a la vivienda.

Fachada principal de una vivienda particular. Sobresale la simetría en la disposición de puerta y ventanas. Equilibrio logrado tras tapiar una de las puertas y convertirla en ventana, como se aprecia en el margen inferior izquierdo de la fotografía.

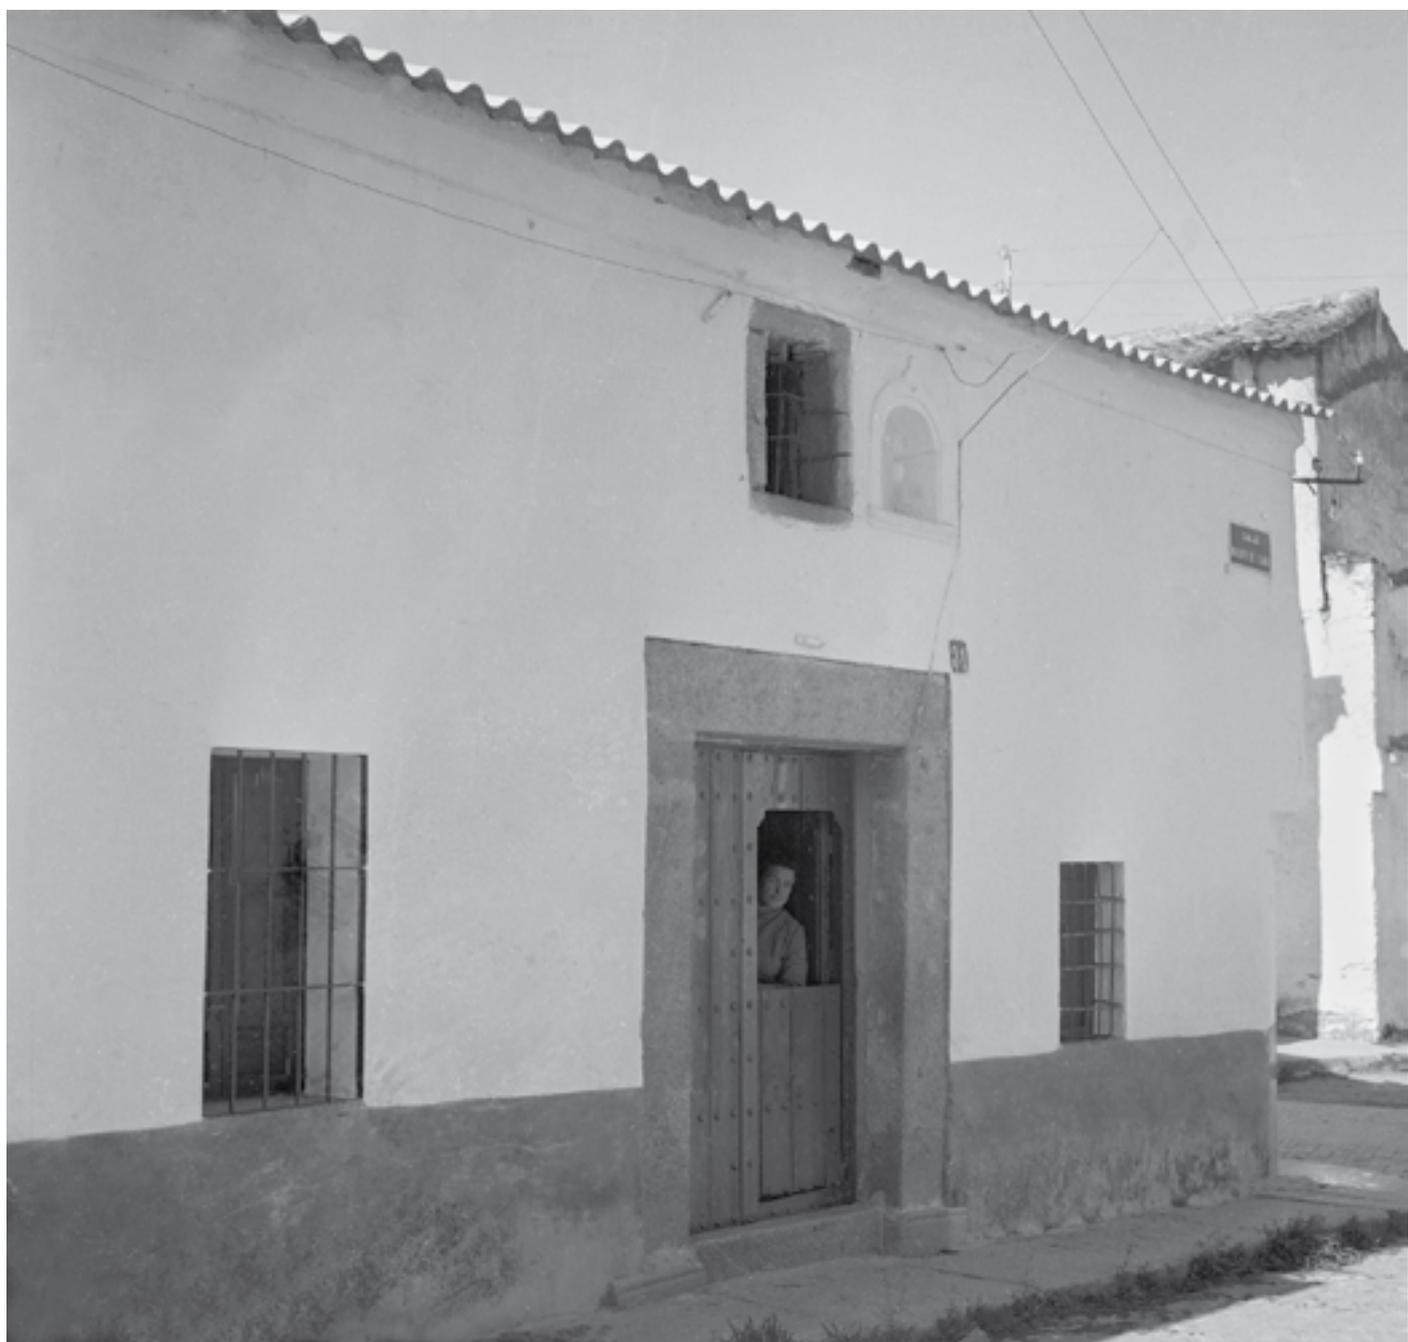
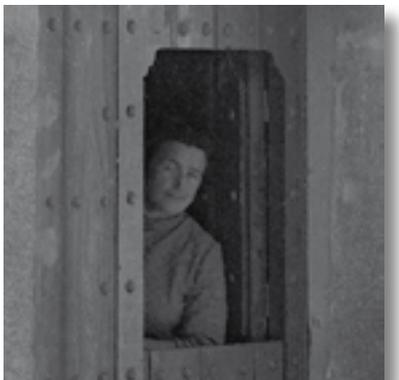
Casa nº 31 en la calle Queipo de Llano.

Postigo típico de la zona rural, utilizado como ventana para asomarse al exterior sin tener que abrir la puerta.

Vista de la fachada principal de una casa particular. Destaca la disposición irregular de las dos ventanas de diferente tamaño que flanquean la puerta de dos hojas con postigo, realizada en madera con tachuelas metálicas. A uno de los lados de la ventana de la cámara superior, se abre una hornacina.

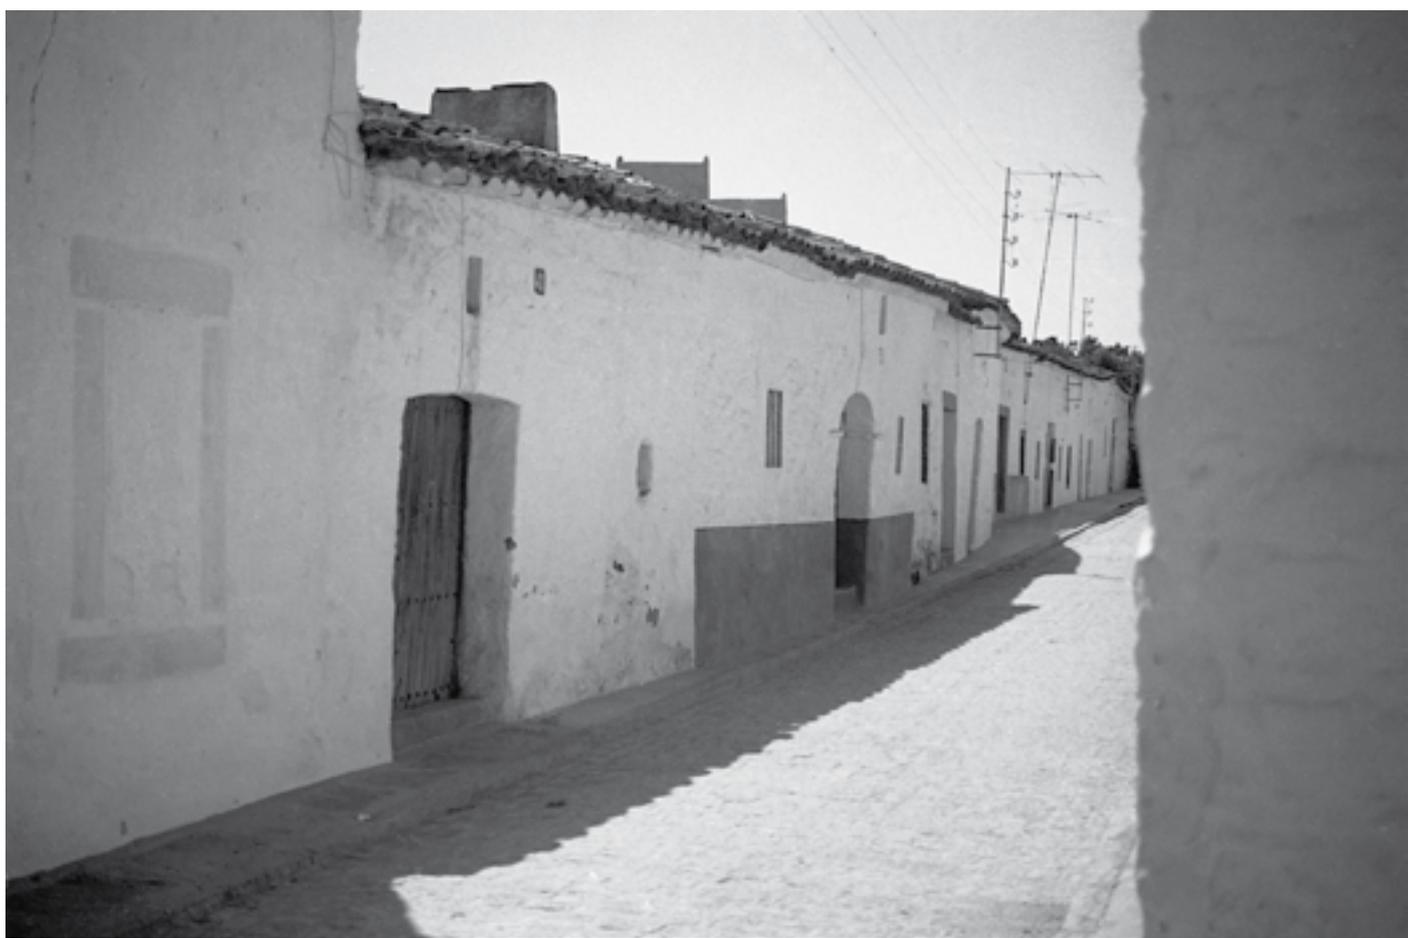
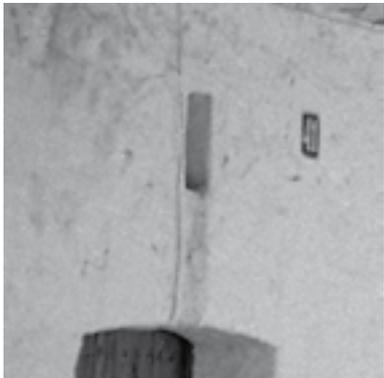
Arquitectura popular en la calle Cumbre.

En este tipo de arquitectura es destacable sobre la puerta principal y a eje con la misma, el dejar pequeños huecos de ventilación del piso superior –conocido con el nombre de soberado, sobrado, doblado o cámara-, normalmente destinado a almacén de semillas, frutos, verduras de temporada, secadero de los productos de la matanza o depósito de enseres.

Vista de fachadas. Muestra una gran sencillez en sus construcciones populares. Arquitectura que contrasta con la inclusión en ella, de elementos novedosos como son las antenas de TV y los cables de la luz.

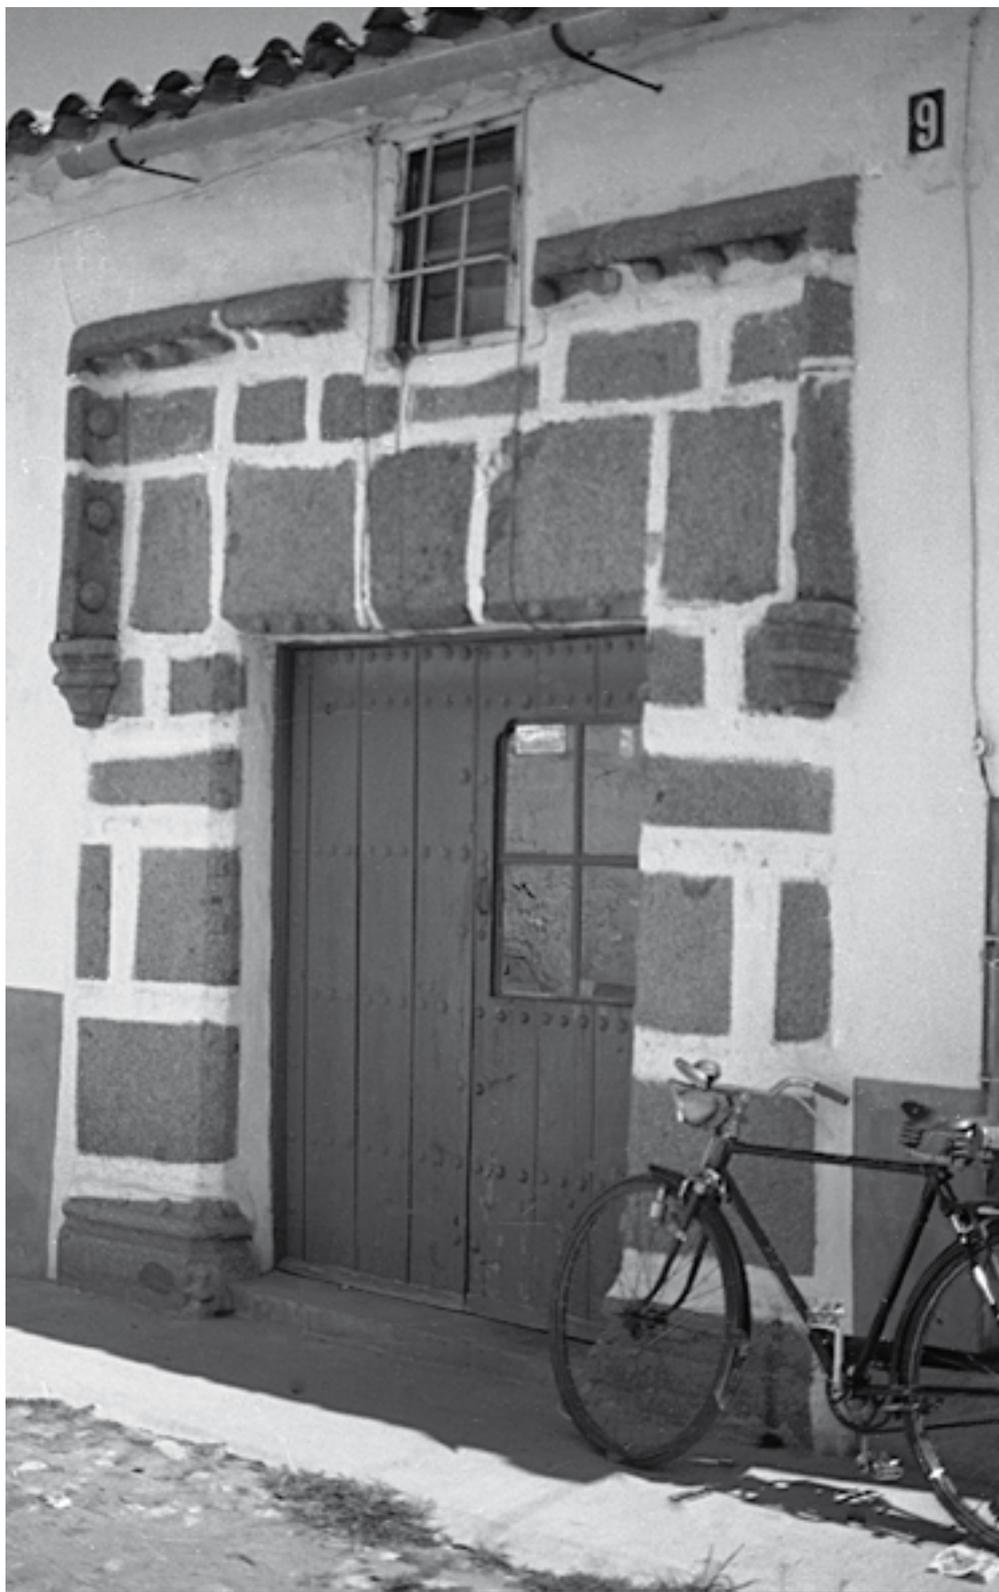
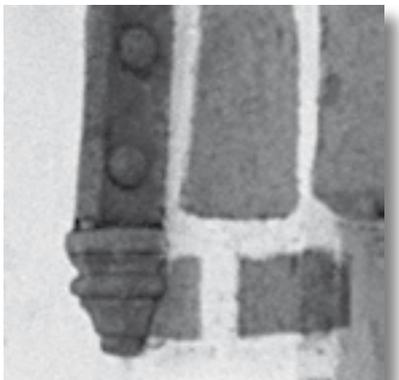
Casa n.º 9 de la plaza Generalísimo, actual plaza de Los Pedroches.

Destaca dentro de la sencillez de la obra, el alfiz formado por una moldura gótica con gruesas bolas apoyado sobre ménsulas.

Portada que cobija una puerta de madera con el popular postigo, que se muestra en este caso acristalado. Presenta jambas y dintel realizados con grandes sillares de granito sin escuadrar y amplias juntas encaladas, donde se inserta a eje con la puerta, una pequeña ventana de ventilación con una sencilla reja de protección. Contrasta con la bicicleta de primer término.
