Ermita de San Pedro.

Ermita Virgen de la Peña.

Parroquia de San Sebastián.

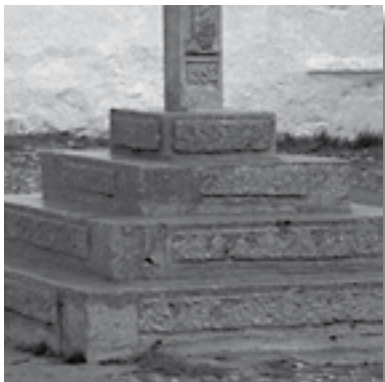
Detalle del basamento escalonado ornamentado con la rusticidad de la piedra sin labrar. La devoción a la cruz, característica de la sierra de Córdoba, está muy arraigada en la localidad.

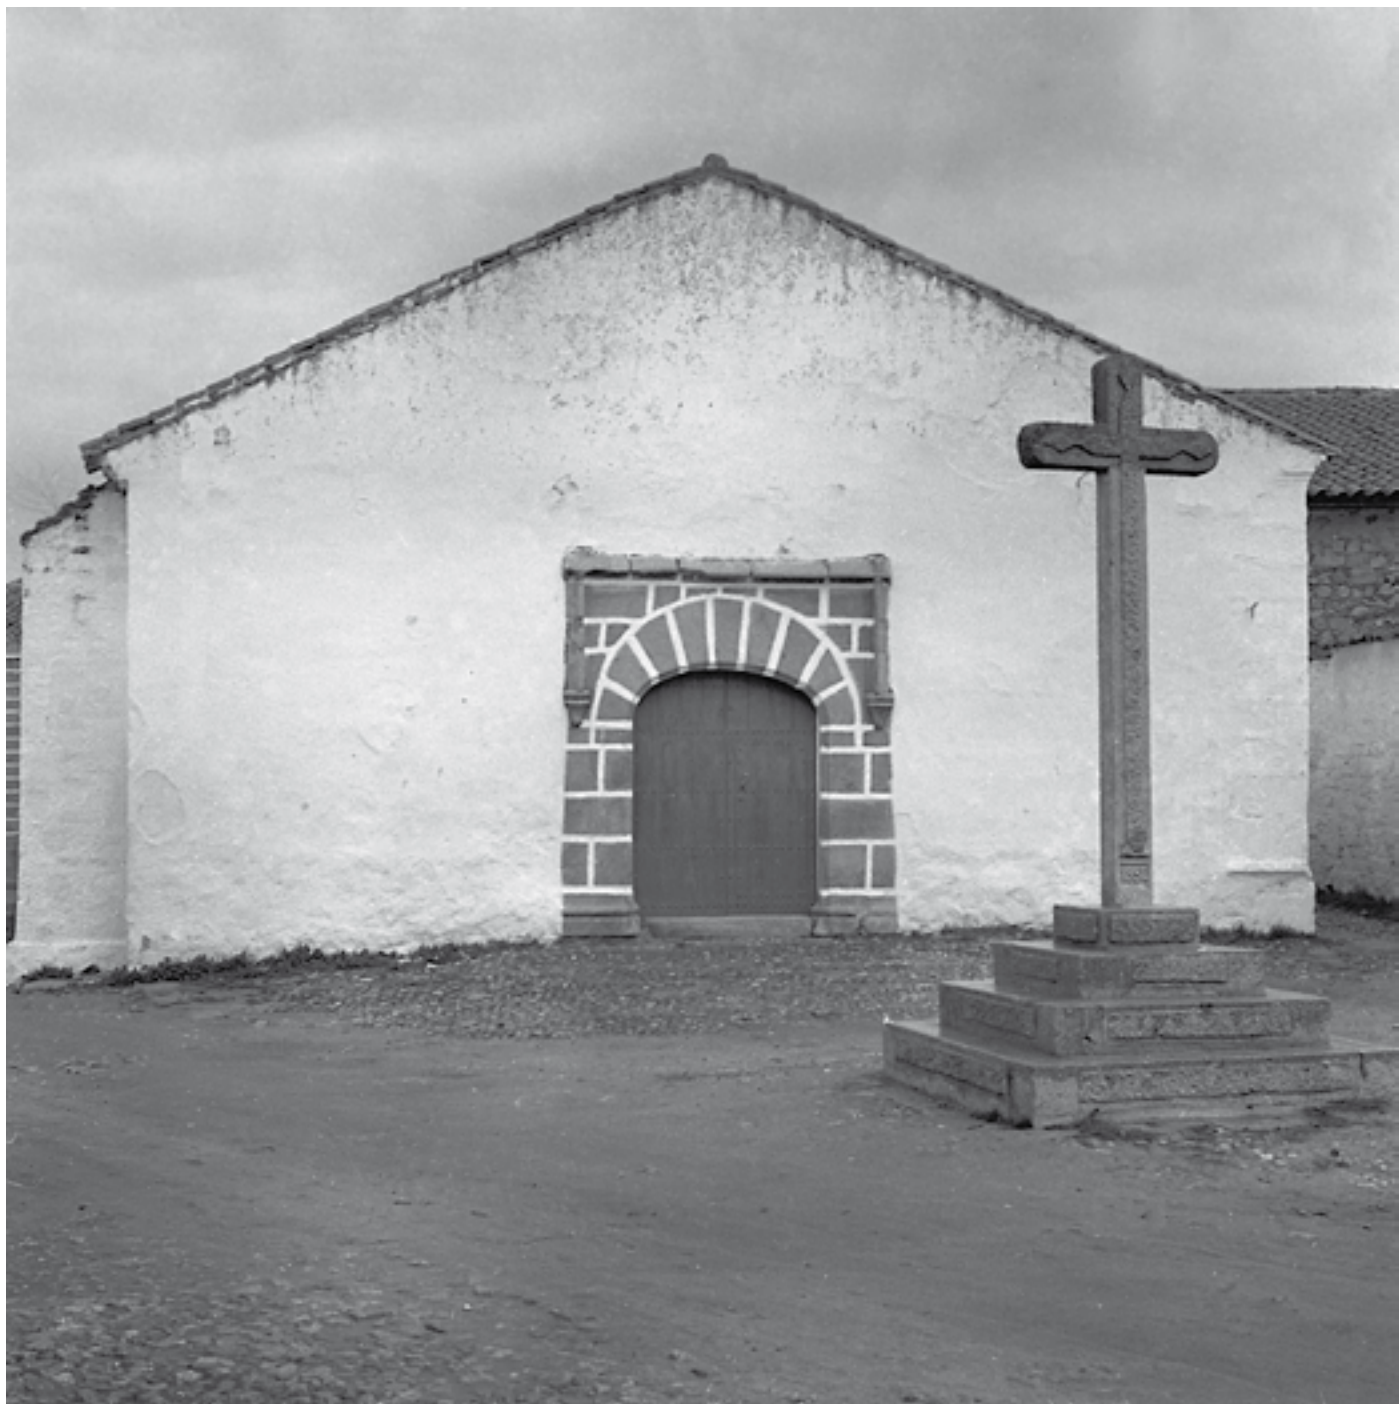
Vista de conjunto de la fachada principal de la ermita y de la cruz de granito, ubicada en la plaza de San Pedro. La fachada exhibe una gran belleza por la sencillez en su factura, donde juega un papel fundamental el enlucido blanco de los paramentos, contrastando con el granito gris de la portada.

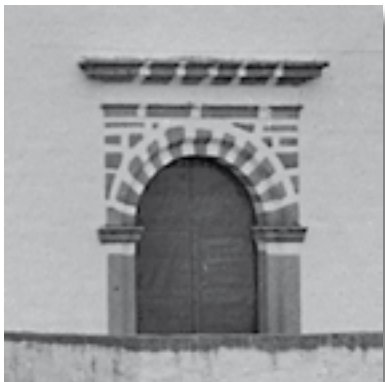
Detalle de la portada de granito cobijada por un guardapolvo moldurado. El tejadillo voladizo o guardapolvo sirve para desviar el agua de lluvia, evitando su incidencia directa en el acceso al interior del edificio.

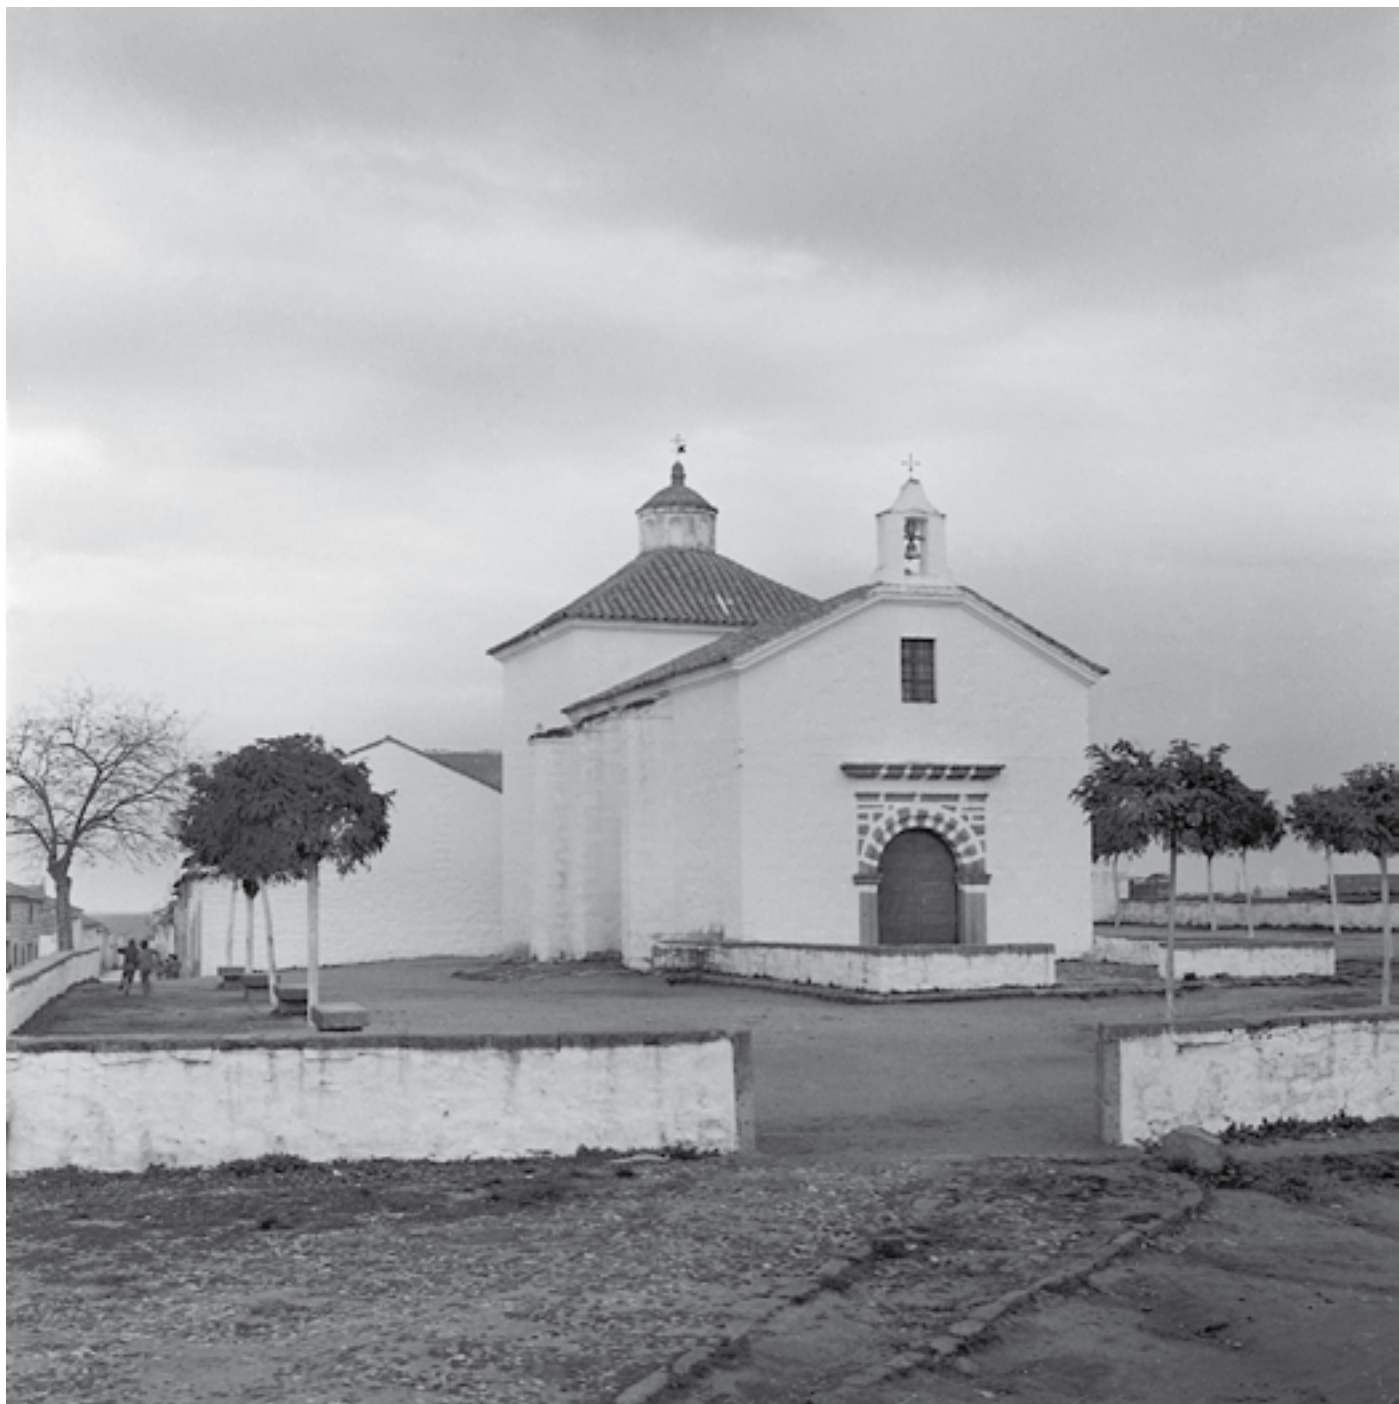
Vista general del exterior de la ermita en la calle Virgen. Se aprecia su ligera elevación sobre las construcciones aledañas, encontrándose separada de las mismas por un cercado bajo, configurando una pequeña plaza con árboles y asientos de granito para el descanso.

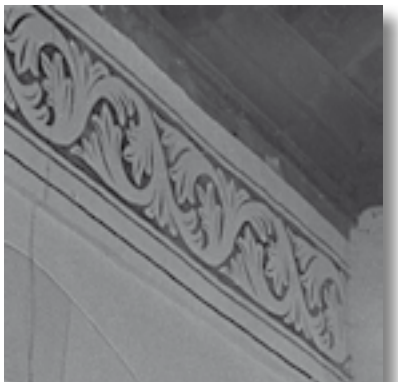
Detalle de la elegante decoración que recorre todo el perímetro interior de la nave central -a base de roleos formados por hojas de acanto-, que sirve de arranque al artesonado de madera.

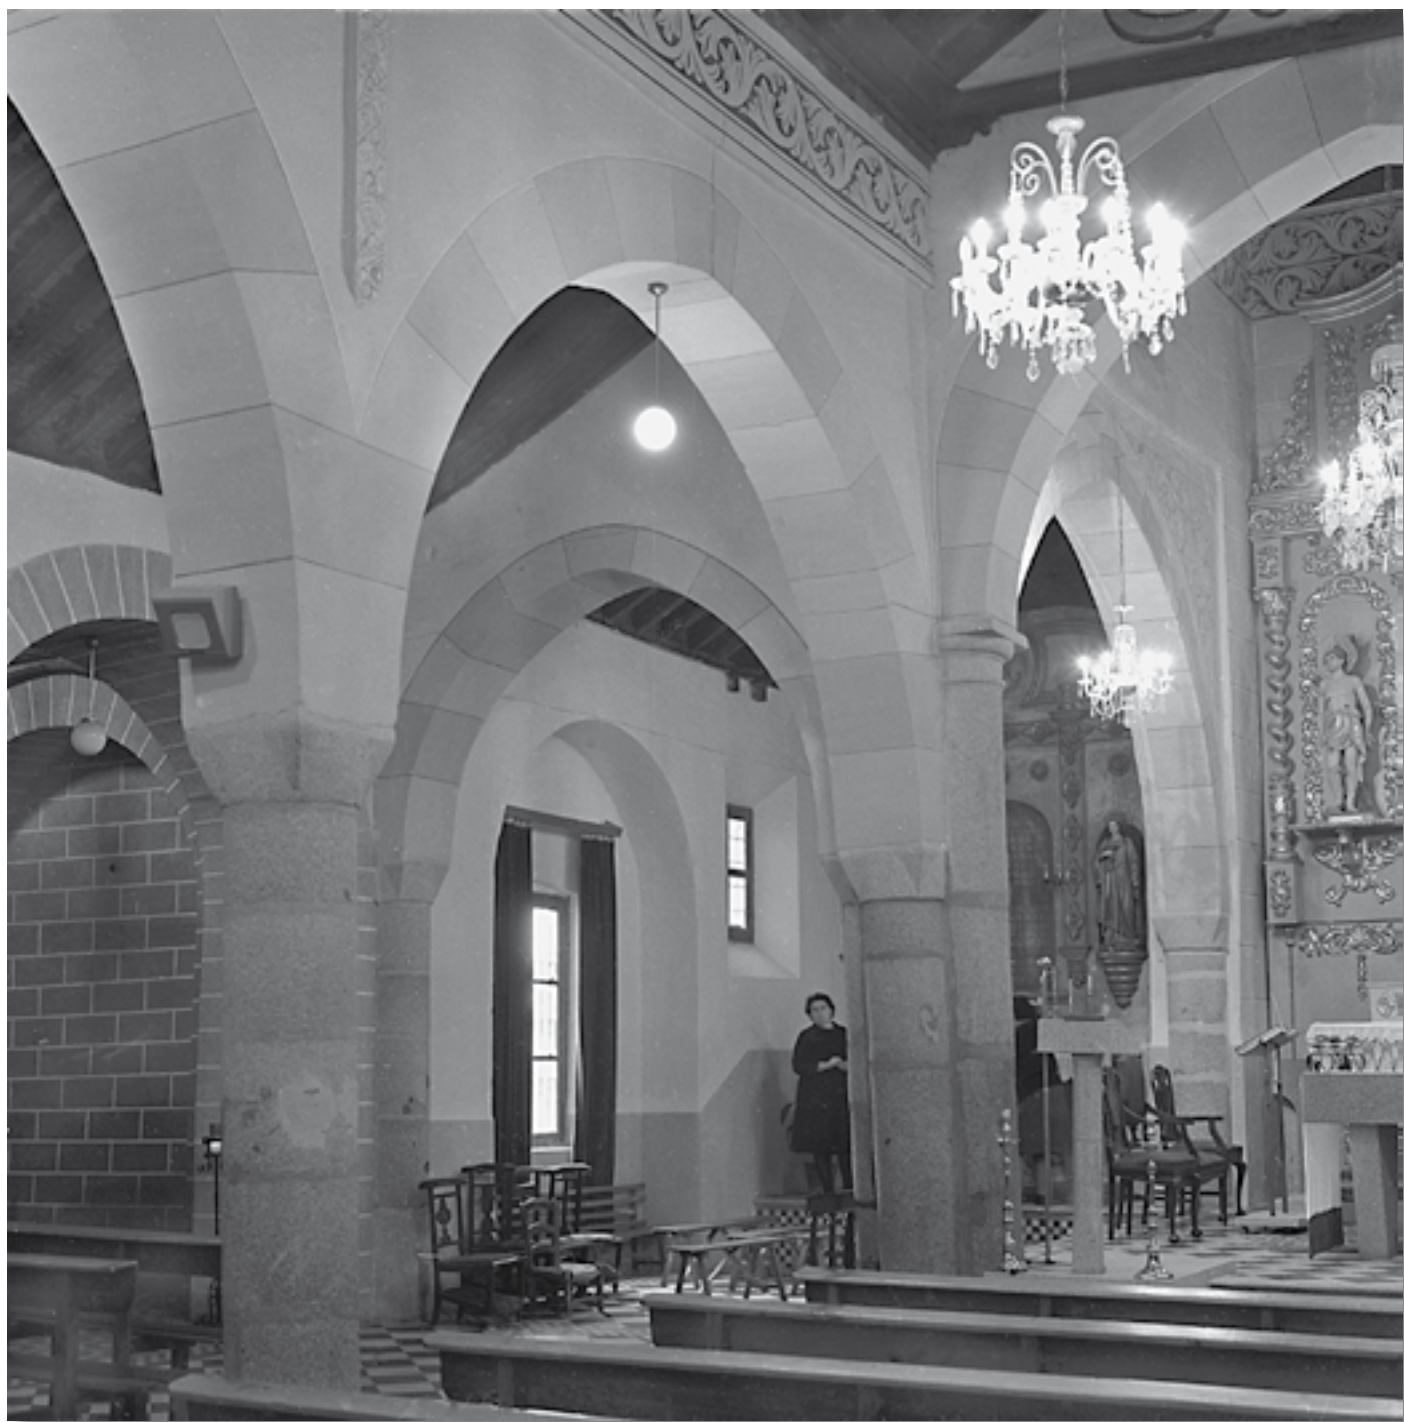
Vista del interior de la parroquia. Destaca la separación de las naves por medio de arquerías conformadas por arcos ligeramente apuntados, que descansan sobre columnas con tambores de granito.

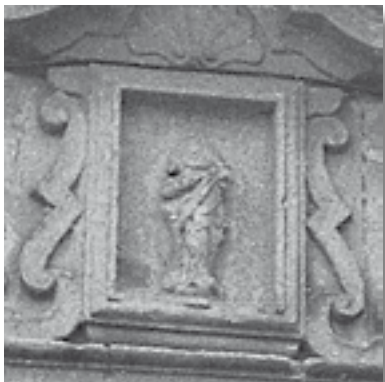
Hornacina con imagen religiosa posiblemente una Inmaculada, que se halla flanqueada por volutas y coronada por un frontón curvo mixtilíneo.

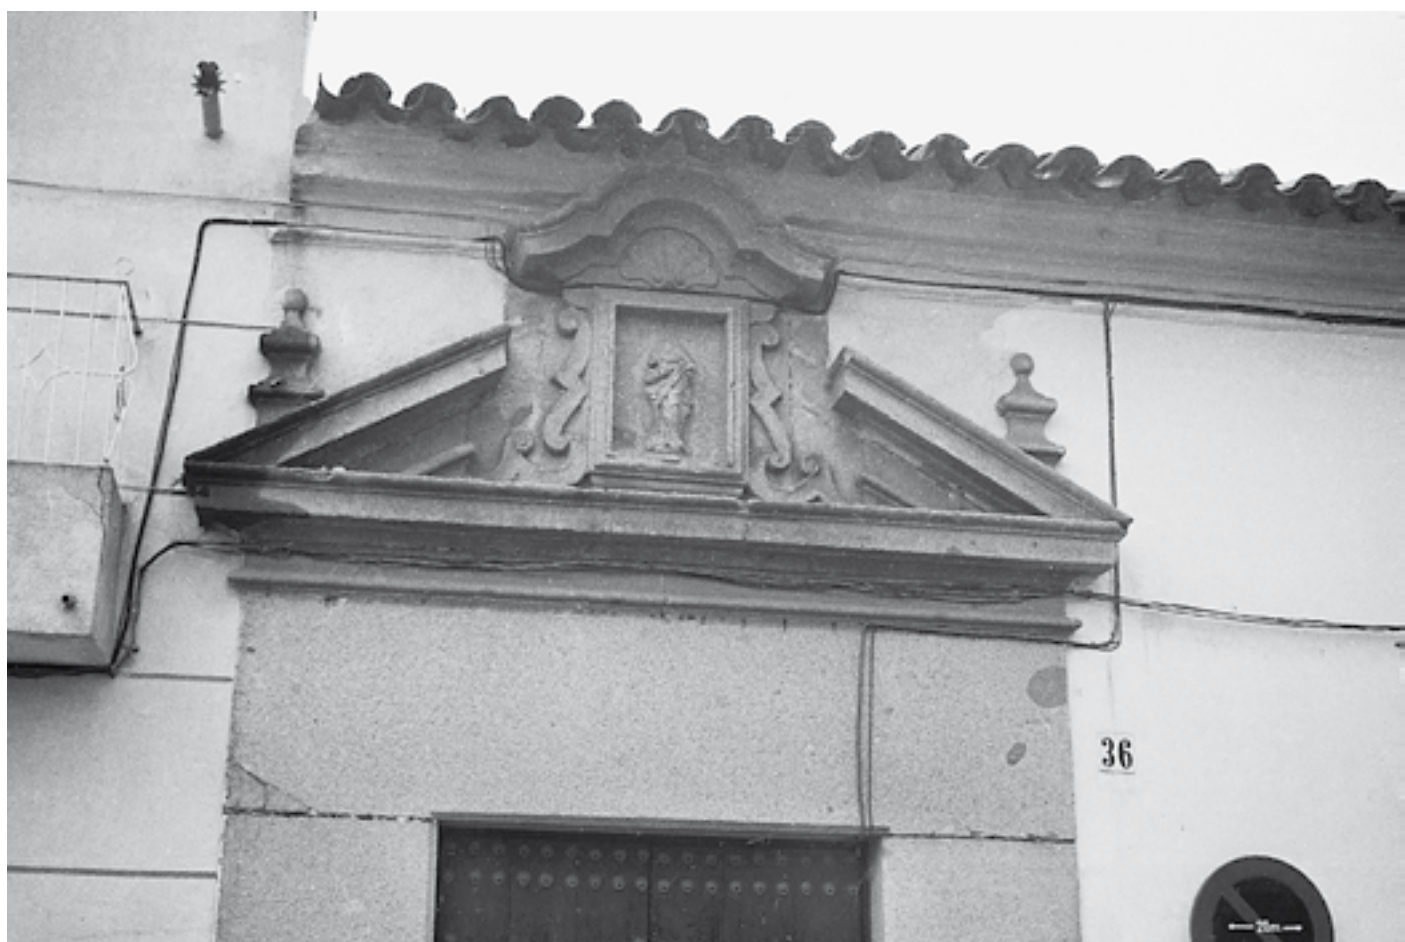
Casa señorial en la calle Concepción.

Vista de la parte superior de la portada de granito. Se aprecia sobre el dintel monolítico, un frontón triangular partido, en cuyo centro se ubica una hornacina. Esta casa particular es conocida como “Casa de Los Velarde” por haber pertenecido a los señores de este apellido.

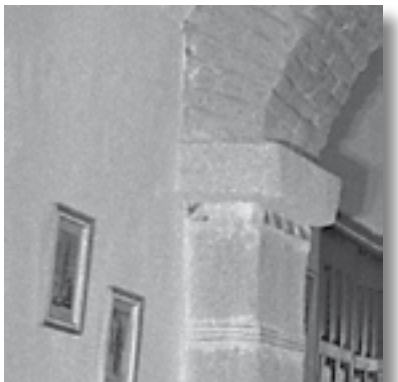
Detalle de uno de los arcos de ladrillo sostenido por una imposta volada de granito.

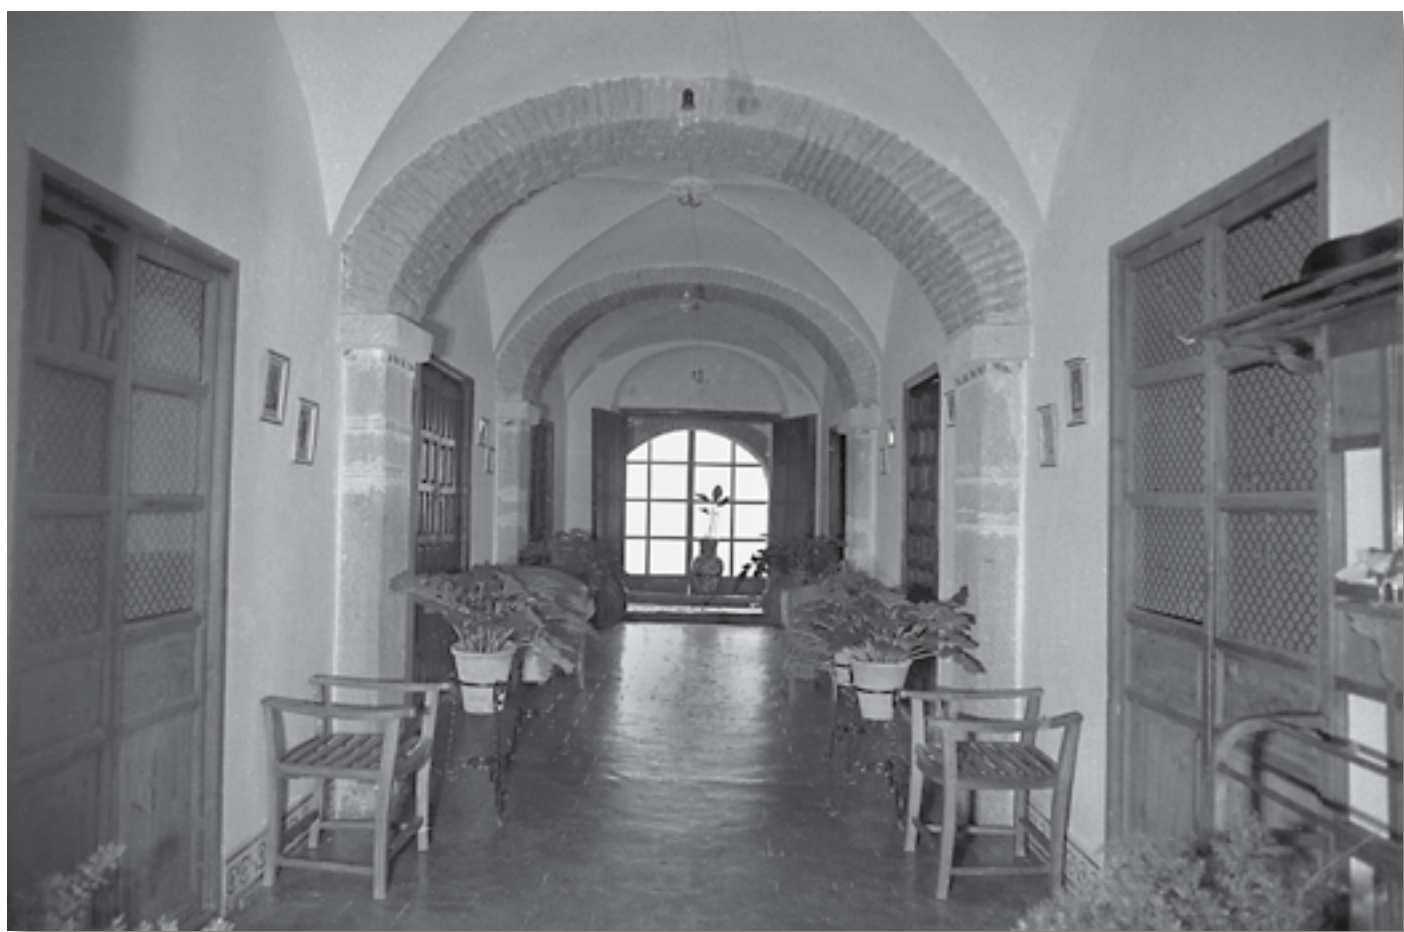
Casa serrana.

Vista del interior de la antigua vivienda del párroco. Vestíbulo o crujía, que sirve de acceso a las habitaciones y al patio interior. El techo se cubre con una sucesión de bóvedas de arista, separadas por arcos carpaneles de ladrillo que descansan sobre pilares de granito. La colocación de macetas a ambos lados, embellece la estancia creando además un microclima que atenúa los rigores del verano, iluminándose a través de una sencilla cristalera que comunica con el patio.

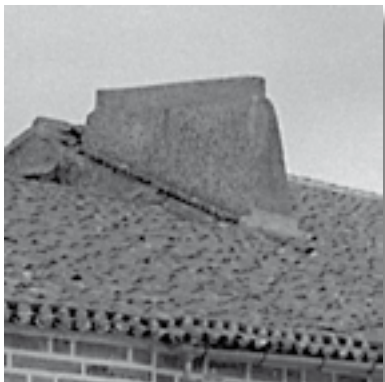
Todas las viviendas de esta calle presentan la típica chimenea alargada abierta en su parte superior, muy comunes en la zona de la sierra

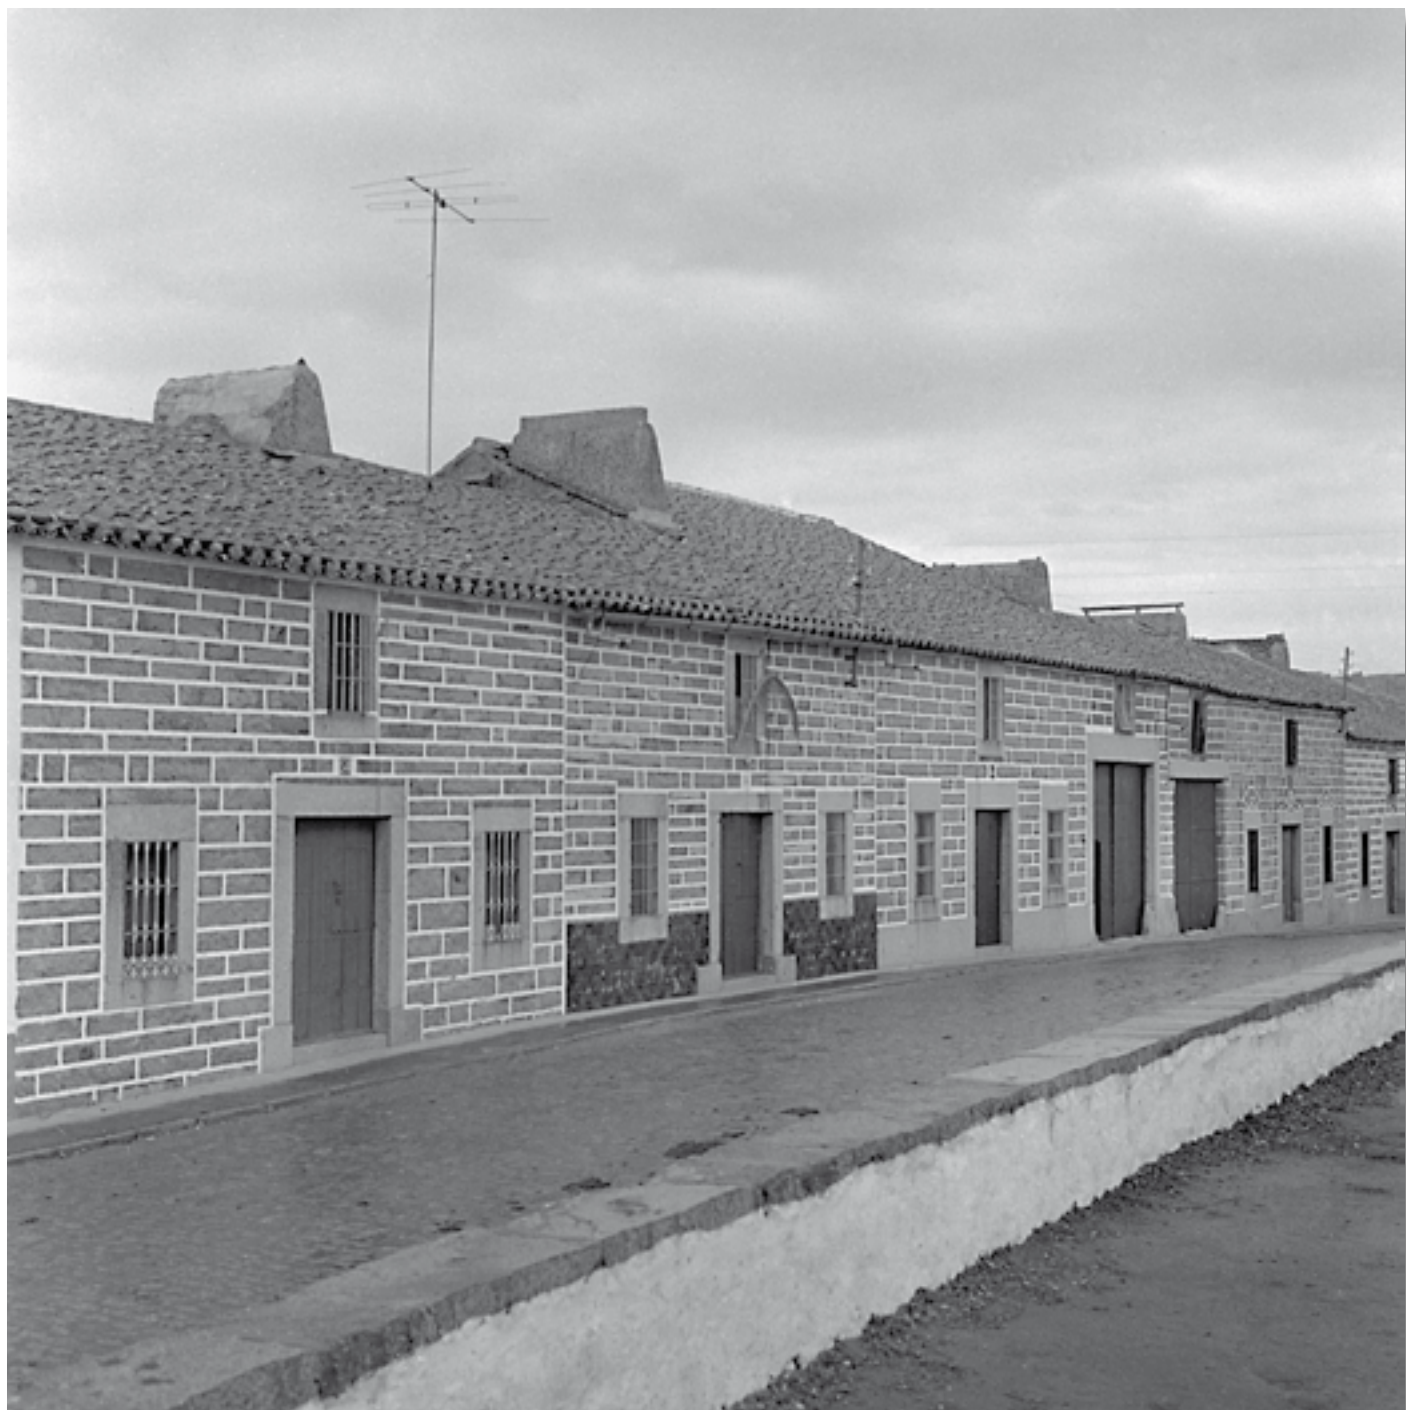
Arquitectura popular en la calle Virgen.

Vista de las fachadas de “tiras” de granito de Añora. Su nombre remite a la decoración a base de franjas horizontales -debido a la disposición regular de los sillares separados por un estrecho enlucido blanqueado-, dando como resultado una peculiar característica en la localidad.
