### **Ermita de San Antonio.**

### **Parroquia de San Bartolomé.**

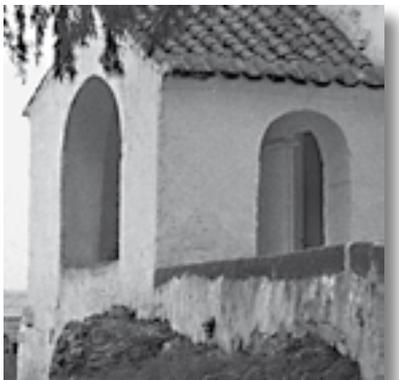
*Pórtico en la fachada a los pies de la ermita, que muestra vanos de medio punto y cubierta a dos aguas.*

Ubicada en la avenida de El Guijo, se aprecia una vista de la fachada lateral. Se muestra al exterior con un cercado bajo al cual se accede por tres escalones de granito. La cubierta se ha prolongado sobre los contrafuertes que flanquean la puerta lateral, conformando un pórtico adintelado.

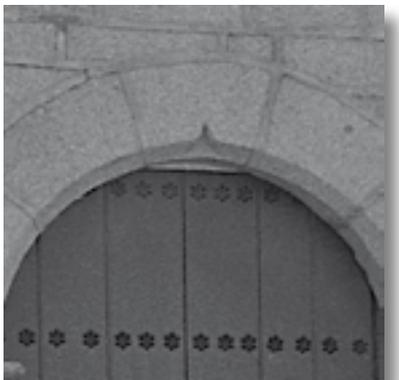
*En la clave del arco, se aprecia el característico motivo de conopio, ornamento utilizado de forma profusa en la arquitectura de la mancomunidad.*

Portada lateral derecha, emplazada en la calle San Bartolomé. Realizada en granito, que muestra escalinata de acceso, vano de medio punto y despiece radial de las dovelas a línea de impostas. Se encuentra flanqueada por dos contrafuertes que a su vez contrarrestan los empujes del talud de la parte baja del paramento.

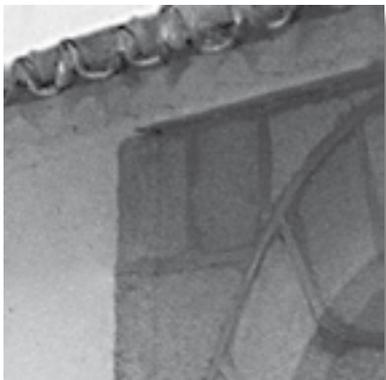
### **Parroquia de San Bartolomé.**

*Destaca bajo el alero del tejado, el adorno a base de “arquitos”. Son recursos ornamentales que enriquecen los edificios utilizados tanto en la arquitectura religiosa como en la civil.*

Portada lateral izquierda en la calle Cura Francisco Ruiz. Austeridad ornamental en la portada a base de sillares de granito que conforman un arco de medio punto. Contrasta con el enlucido blanco de los paramentos.

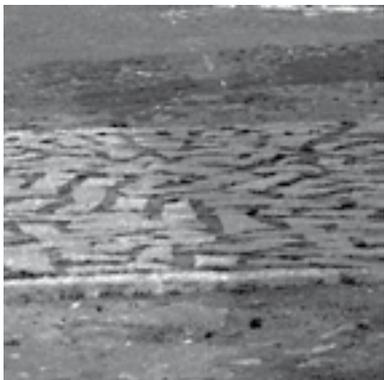
### **Urbanismo en el santuario de la Virgen de Luna.**

*Empedrado del pavimento que precede al pórtico de la ermita.*

Vista de la fachada de la casa de la Hermandad de Villanueva de Córdoba y parte del pórtico de la ermita Virgen de Luna. Se aprecia, que ambos edificios presentan pórticos en sus fachadas, recurso constructivo muy utilizado en las construcciones destinadas a fiestas y romerías, ya que protege al público asistente, de las inclemencias del tiempo.

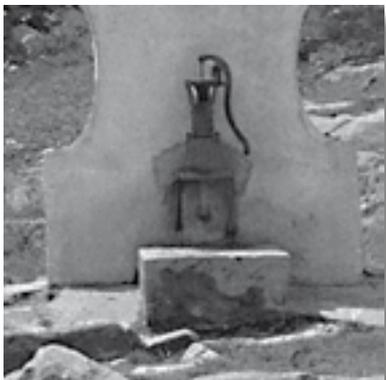
### **Ermita de la Virgen de Luna.**

*Detalle de la característica “bomba” aspirante de agua, muy habitual su uso en zonas rurales.*
