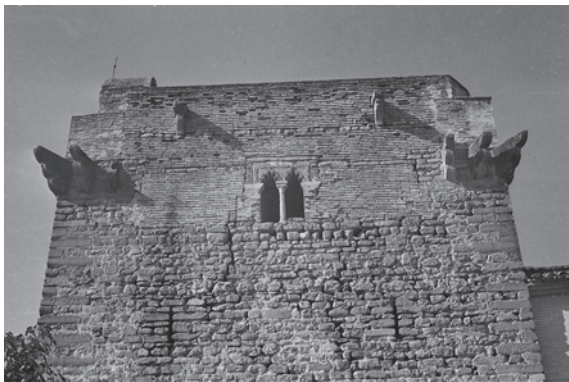
Detalle de la parte superior de ladrillo, en la que se añadió una ventana geminada con arcos lobulados tipo mudéjar.

El castillo está ubicado en la Plaza de España. Construido en piedra se cree que su origen es romano, si bien los datos documentales la sitúan en el siglo XIV. El torreón es lo que queda de la antigua fortaleza, el resto está oculto por las construcciones que se fueron adosando a sus muros. Construido en piedra, presenta un añadido de ladrillo en la parte superior.

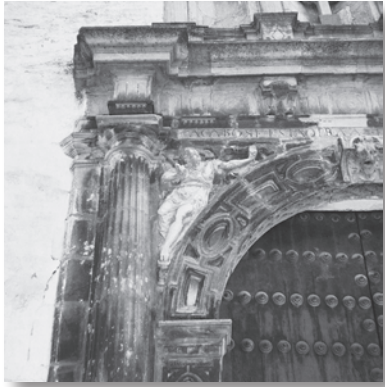
Detalle del ángulo superior izquierdo de la portada, en el que se perfilan la decoración de la arquivolta que corona la puerta, y en la enjuta de la derecha la escultura que representa la virtud de la fe, la columna y el arquivolta.

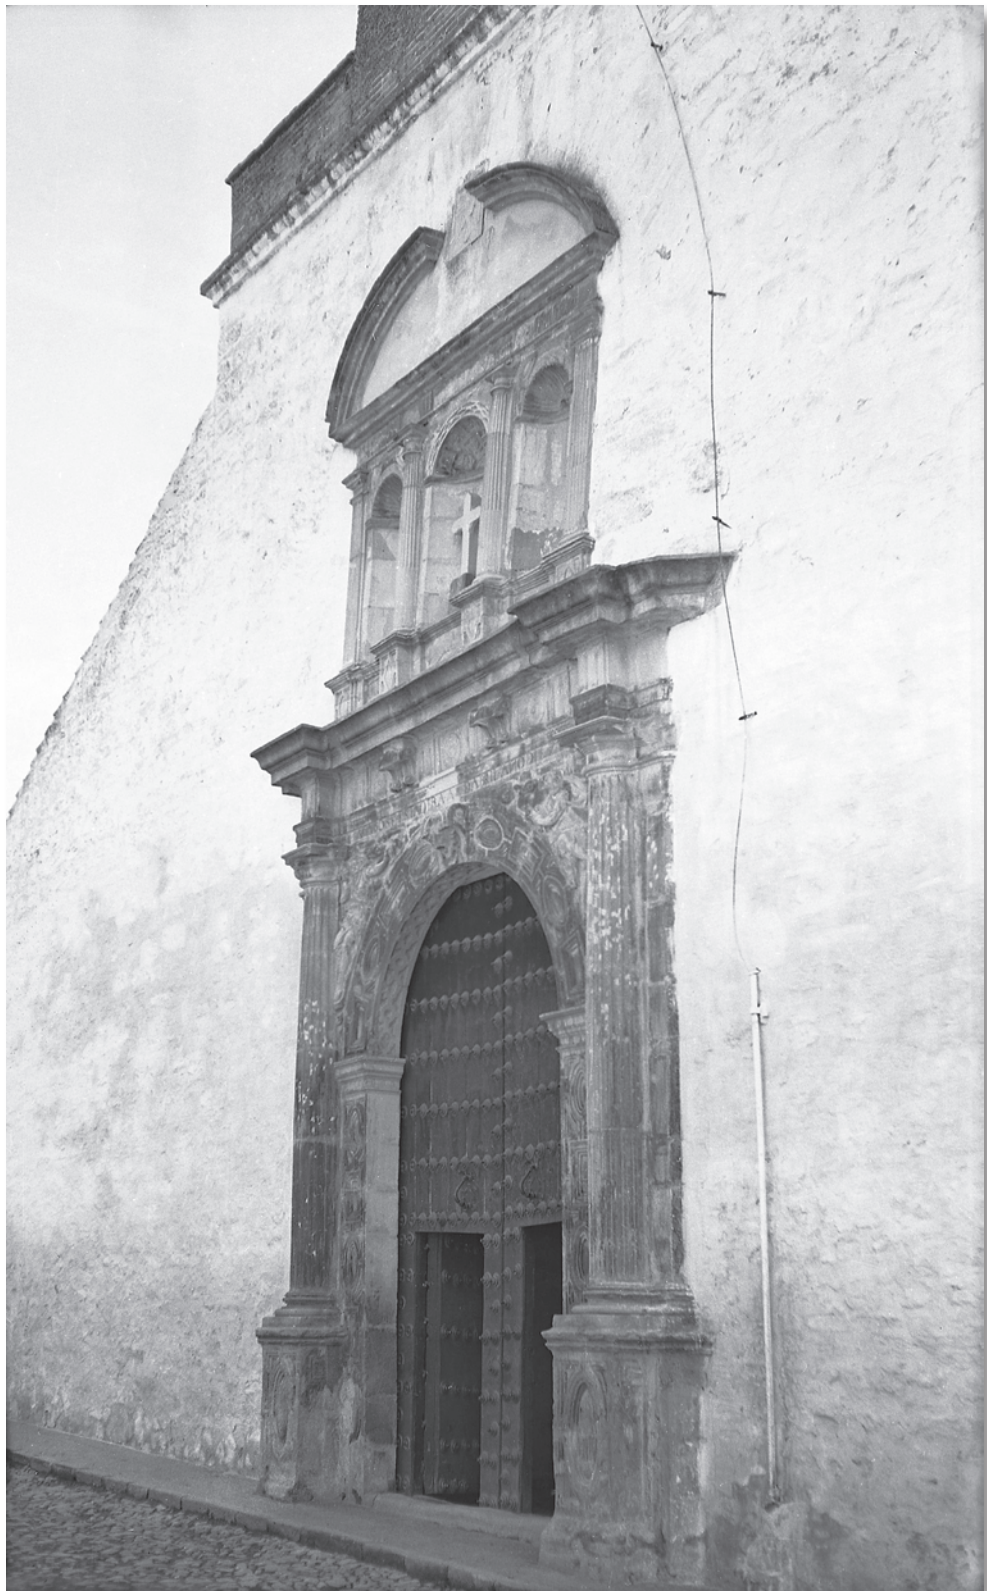
Parroquia de Nuestra Señora de la Asunción.

Puerta principal de la parroquia de Nuestra Señora de la Asunción, terminada en 1578. Presenta una gran riqueza decorativa desde los zócalos de los que parten las columnas estriadas, rematadas en capiteles dóricos que sustentan el arquivolta sobre cuyas molduras superiores se abre un triple nicho rematado en frontón curvo partido.

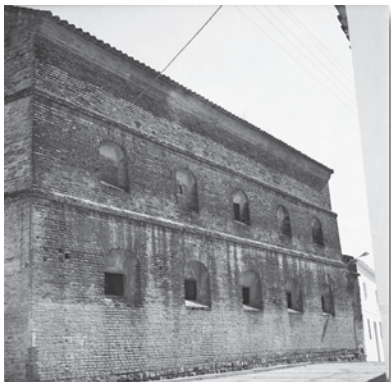
Fachada lateral del edificio que brinda la perspectiva de este impresionante edificio con las tres plantas resaltadas por franjas de ladrillos, y las ventanas de arcos abocinados.

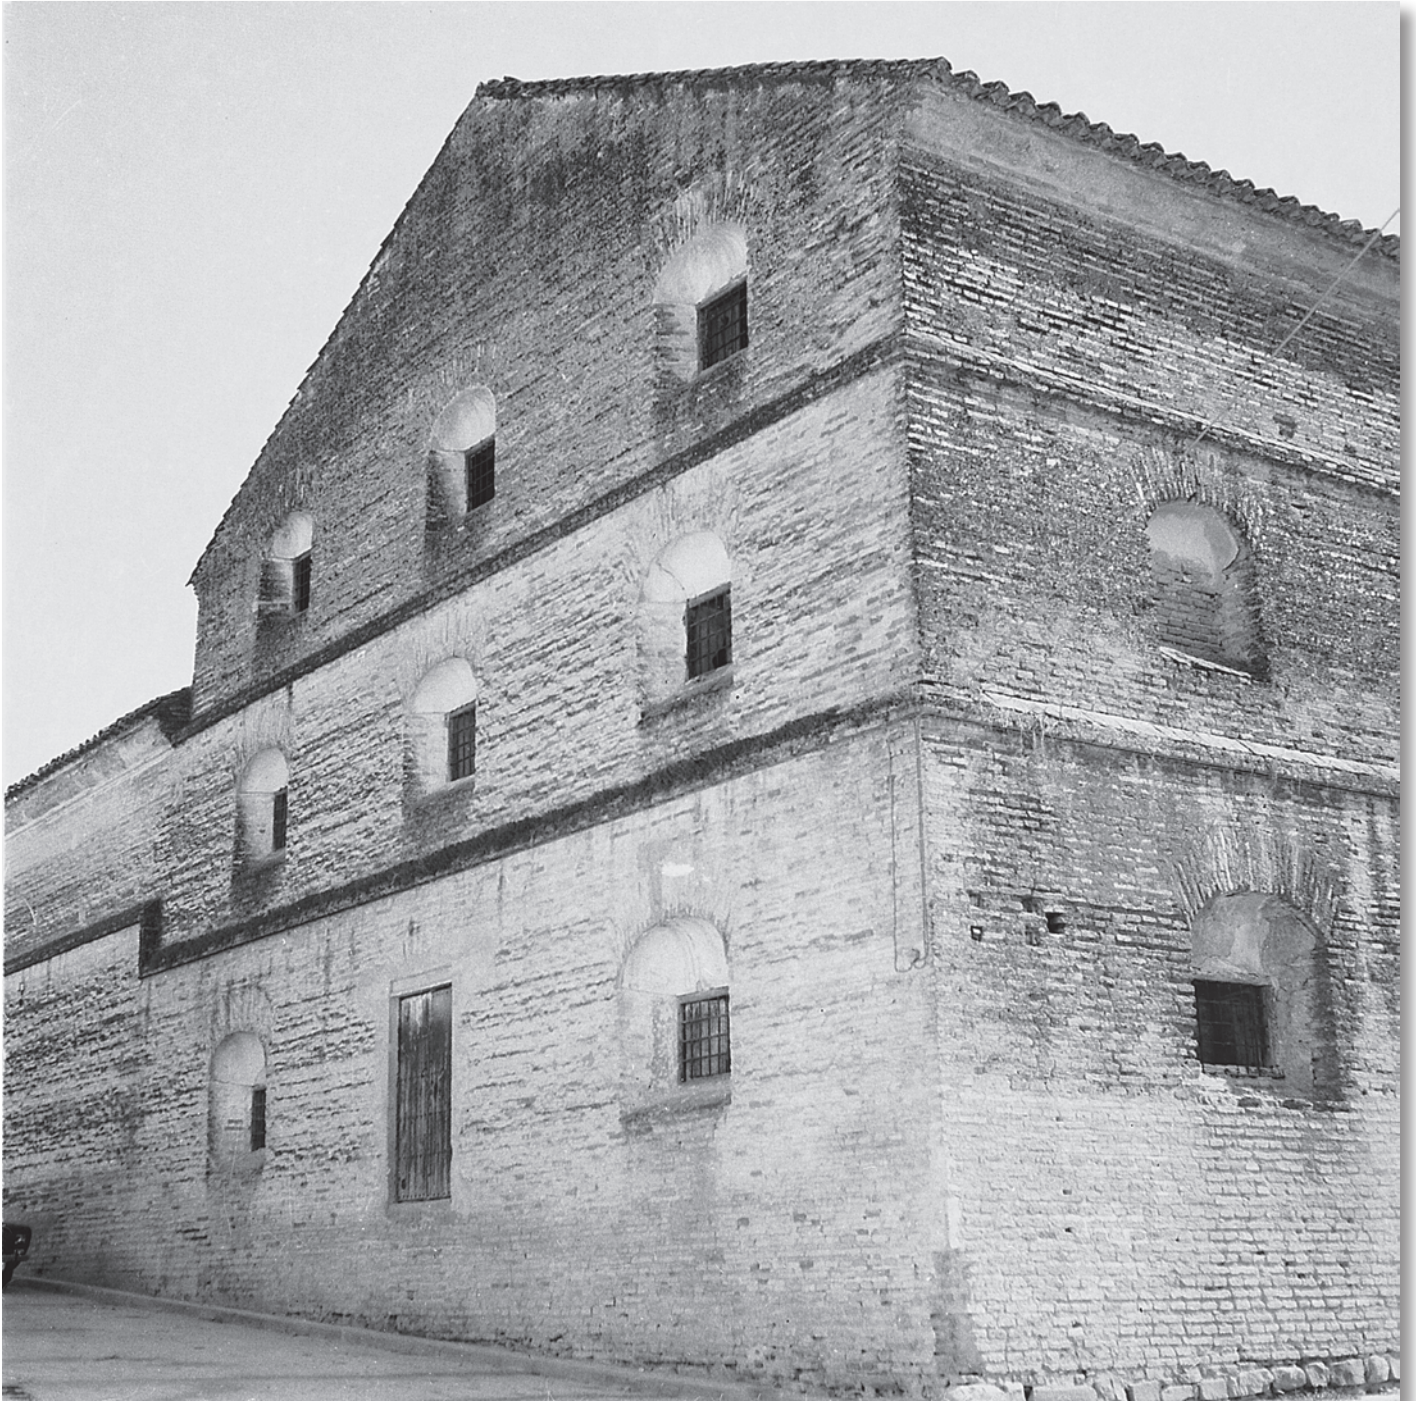
La Tercia.

Edificio ubicado entre las calles Jacinto Benavente y de la Tercia. Se construyó para albergar la recaudación de los productos procedentes del diezmo y de las rentas reales. El edificio está construido totalmente en ladrillo, presenta grandes lienzos de muro con pequeñas ventanas debido al uso de almacén a que estaba destinada.

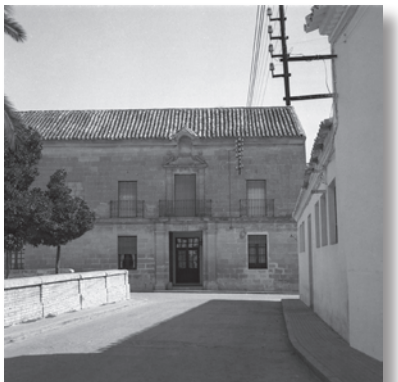
Detalle de la misma casa fotografiada años después y en la que podemos observar la restauración que convierte de nuevo en ventana la puerta que se abría a la izquierda de la principal.

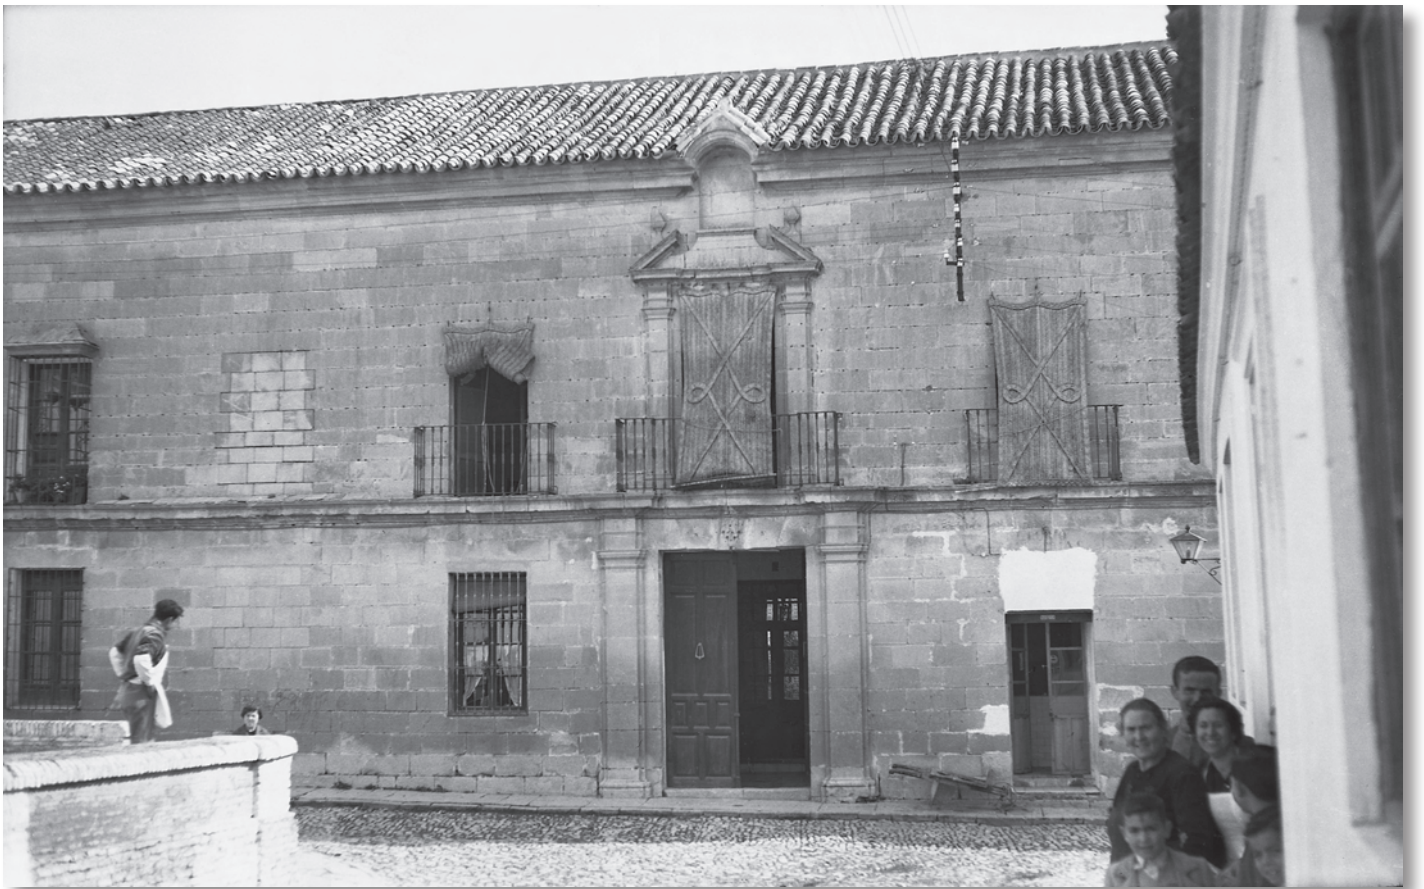
Casona.

Casa señorial ubicada en la plaza de la Iglesia, en la calle Jacinto Benavente 3, es obra del siglo XVIII realizada en piedra. La decoración utiliza pilastras lisas que enmarcan la puerta y el balcón, éste rematado con un frontón partido albergando un nicho que llega hasta el alero. Los dos cuerpos del edificio están resaltados por una moldura que recorre el edificio. Es de destacar la obra realizada en la puerta a la izquierda del edificio que traduce la utilización de las viejas casas señoriales para usos más comerciales.

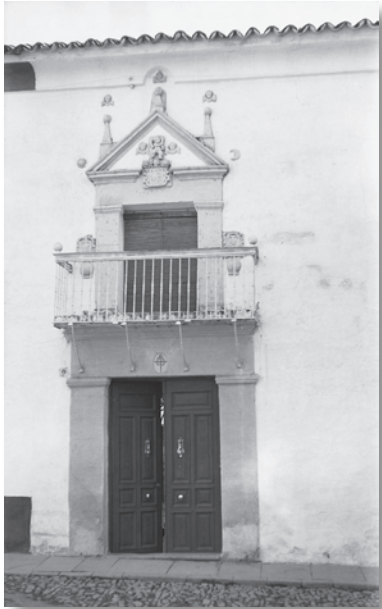
Detalle de la portada de la denominada casa de Santiago, por la cruz situada en el dintel de la puerta. Las pilastras del balcón, a su vez, están flanqueadas por escudos nobiliarios. Un frontón partido en su base por otro escudo, y con decoración de angelitos tanto en el tímpano, como por encima del él, rematado con pináculos piramidales terminados en esfera.
