### **Real Posada y Fonda.**

### **Parroquia de La Concepción**

### **Real Intendencia. Patio Interior**

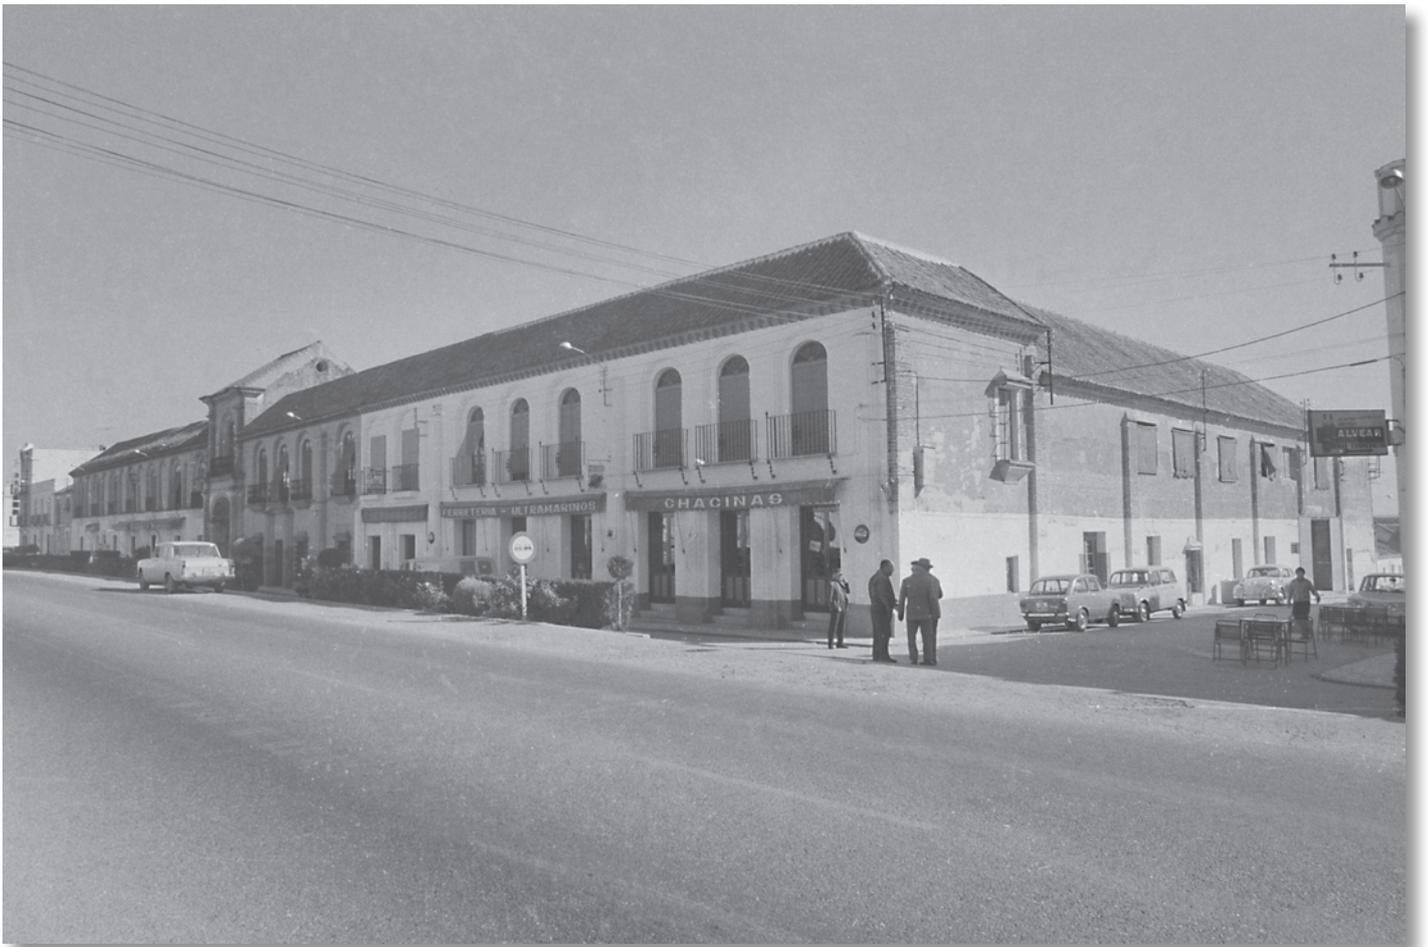
Vista angular de la Real Posada y Fonda desde la carretera -antigua N-IV Madrid-Cádiz-, actual avenida de Carlos III. Este edificio, compuesto de dos grandes alas unidas por una entrada resaltada y elevada con respecto a las mismas, se inició por su ala izquierda destinada a fonda, terminándose rápidamente en 1769, concluyéndose después con la posada y los grandes contenedores de su ala derecha, formando un gran rectángulo de 75 m. de fachada y aprox. 45 m. de profundidad. Se aprecia un edificio de dos cuerpos simétricos en la disposición de sus vanos, realizado en ladrillo con paredes enfoscadas y blanqueadas en algunos tramos. Muestra un ritmo de cuatro módulos, separados por una lesena de orden monumental. La parte baja de cada módulo, destinada a comercios, presenta tres vanos adintelados y la parte alta muestra tres balcones individualizados con vanos de medio punto y rejería en su parte inferior.

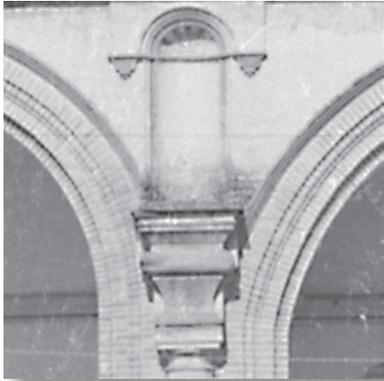
*Detalle de una de las hornacinas ubicada en la albanega o enjuta del arco, que presenta alfiz resaltado sobre ménsulas. Al igual que el resto de la fachada está realizada en ladrillo - material constructivo utilizado en la zona-, pero en este caso se muestra blanqueada siguiendo el criterio ornamental de la época.*

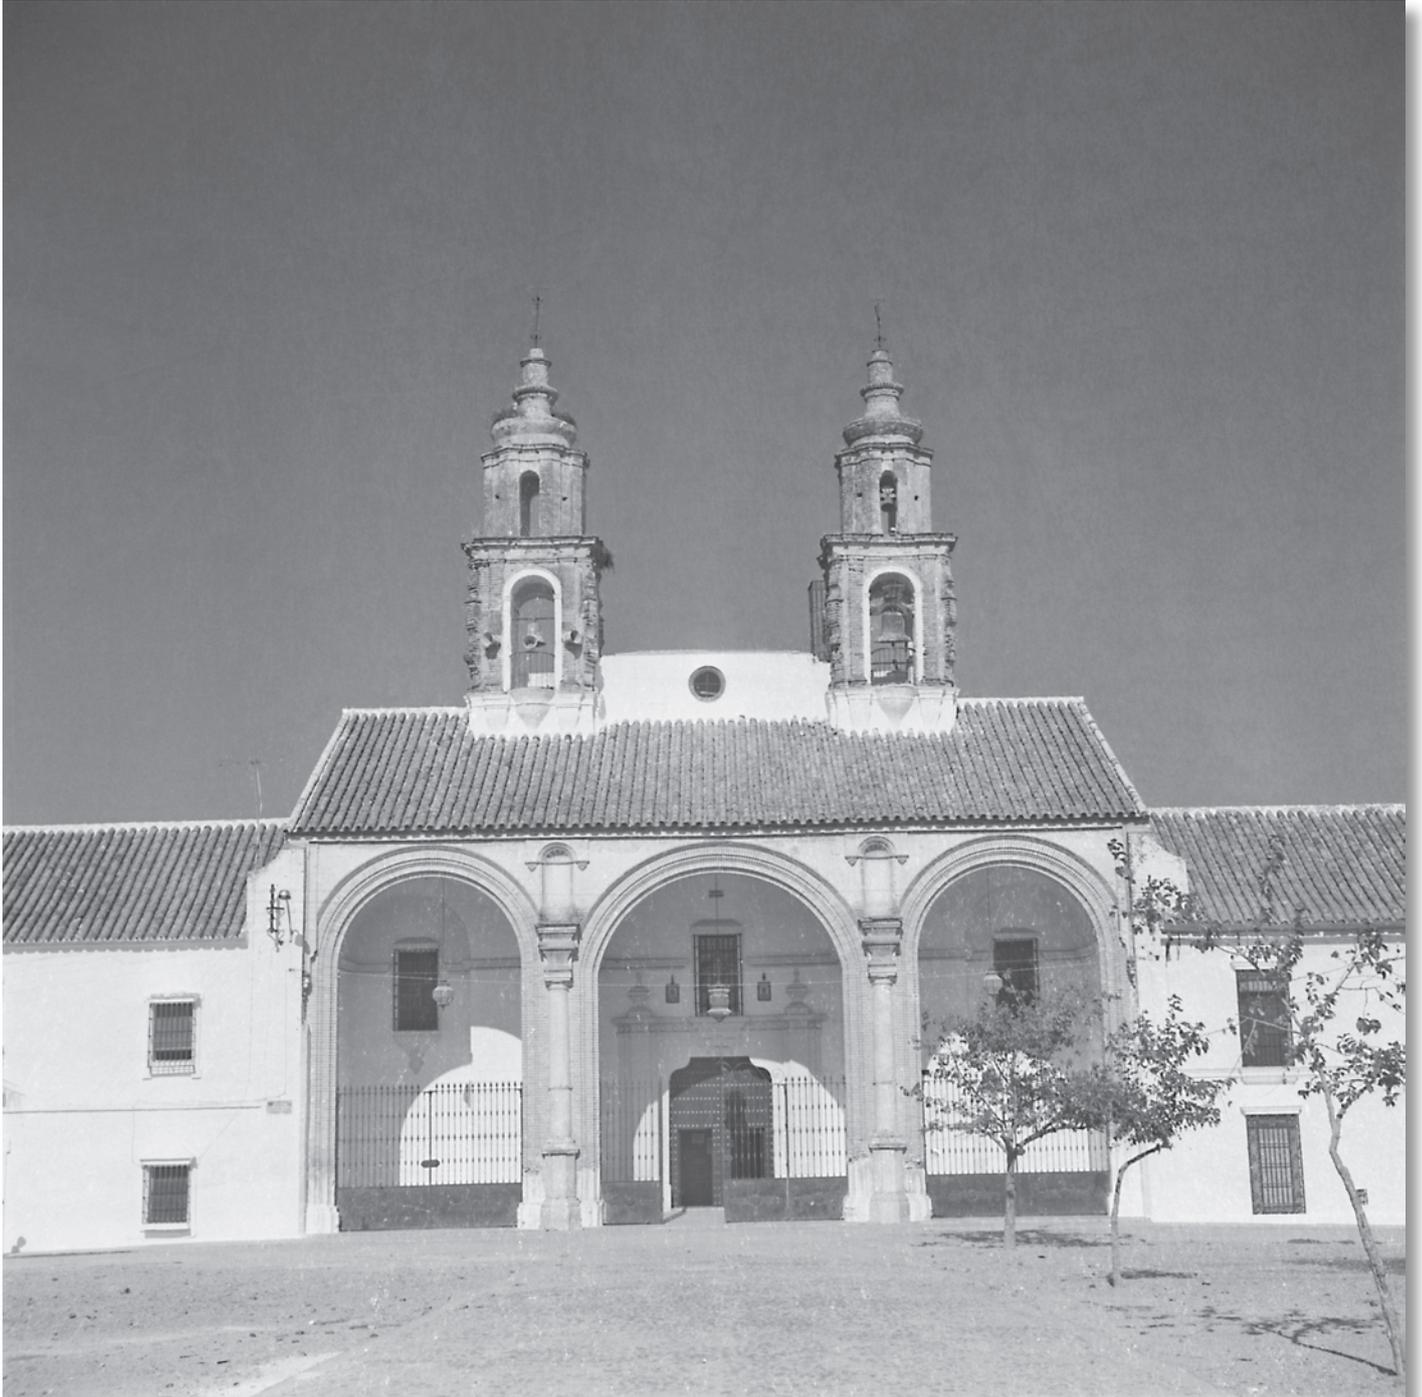
Vista de la fachada principal situada a los pies del edificio y adosada al caserío. Muestra un pórtico -con rejería en su parte inferior-, de tres vanos de medio punto, sobre pilares de ladrillo que voltean a base de molduras sobre los arcos confiriéndole el ornamento. Adosadas a los pilares se ubican columnas de piedra sobre basamento, presentado capitel, arquitrabe y cornisa, formando un pedestal que sirve de arranque a la hornacina de la enjuta del arco. Sobre la cubierta de teja curva -muy utilizada en la localidad-, se elevan dos torres campanario de ladrillo dispuestas simétricamente en línea ligeramente desplazada con los pilares del pórtico. En la actualidad el criterio estético que se sigue en muchos edificios es dejar “visto” el ladrillo para ornamentar las fachadas, combinado en algunos casos con el enfoscado blanco de los paramentos.

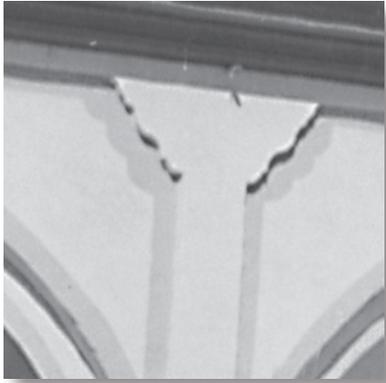
*Detalle del ornamento a base de placas que rematan el ángulo superior del alfiz del arco. Debido a su línea ondulante, rompe con la tradición geométrica característica del barroco de placas cordobés del siglo XVIII.*

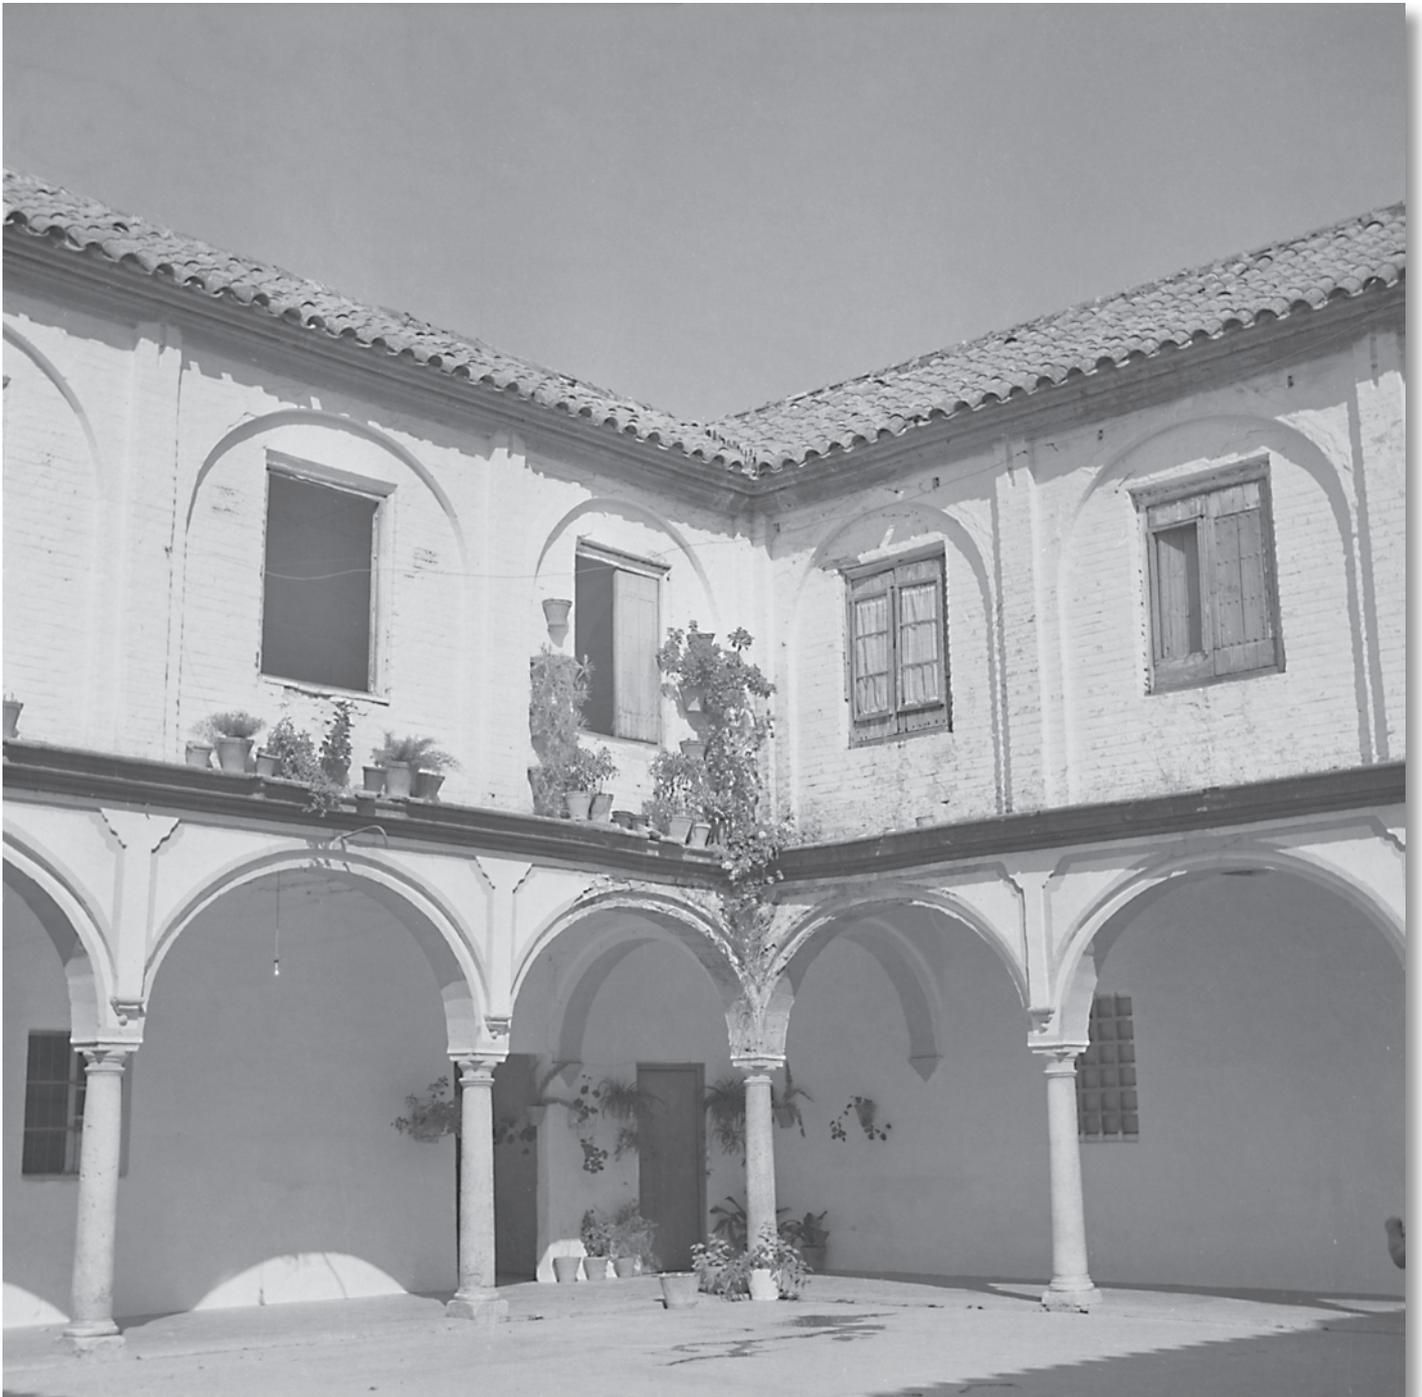
Vista de un ángulo del patio interior del actual Ayuntamiento. Consta de dos cuerpos separados por una cornisa sobresaliente, donde se aprecia simetría en los módulos que lo conforman. La parte baja se constituye a base de arquerías con vanos de medio punto sobre esbeltas columnas de piedra con basa y capitel. El cuerpo superior, cegado con ladrillo y protegido con cal, sigue el mismo ritmo que el inferior -sustituyéndose las columnas por pilastras-, abriéndose en los vanos cegados ventanas adinteladas de madera con postigos, que en algunos casos se sustituyen por vidrieras protegidas con cortinas. Bajo el pórtico y sobre la cornisa se han colocado macetas que le dan un toque peculiar al conjunto.

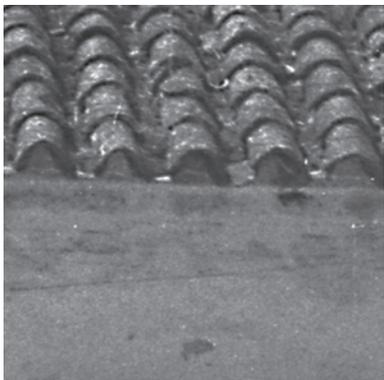
*Detalle del alero del tejado que presenta como motivo ornamental la disposición del ladrillo en “diente de sierra”.*

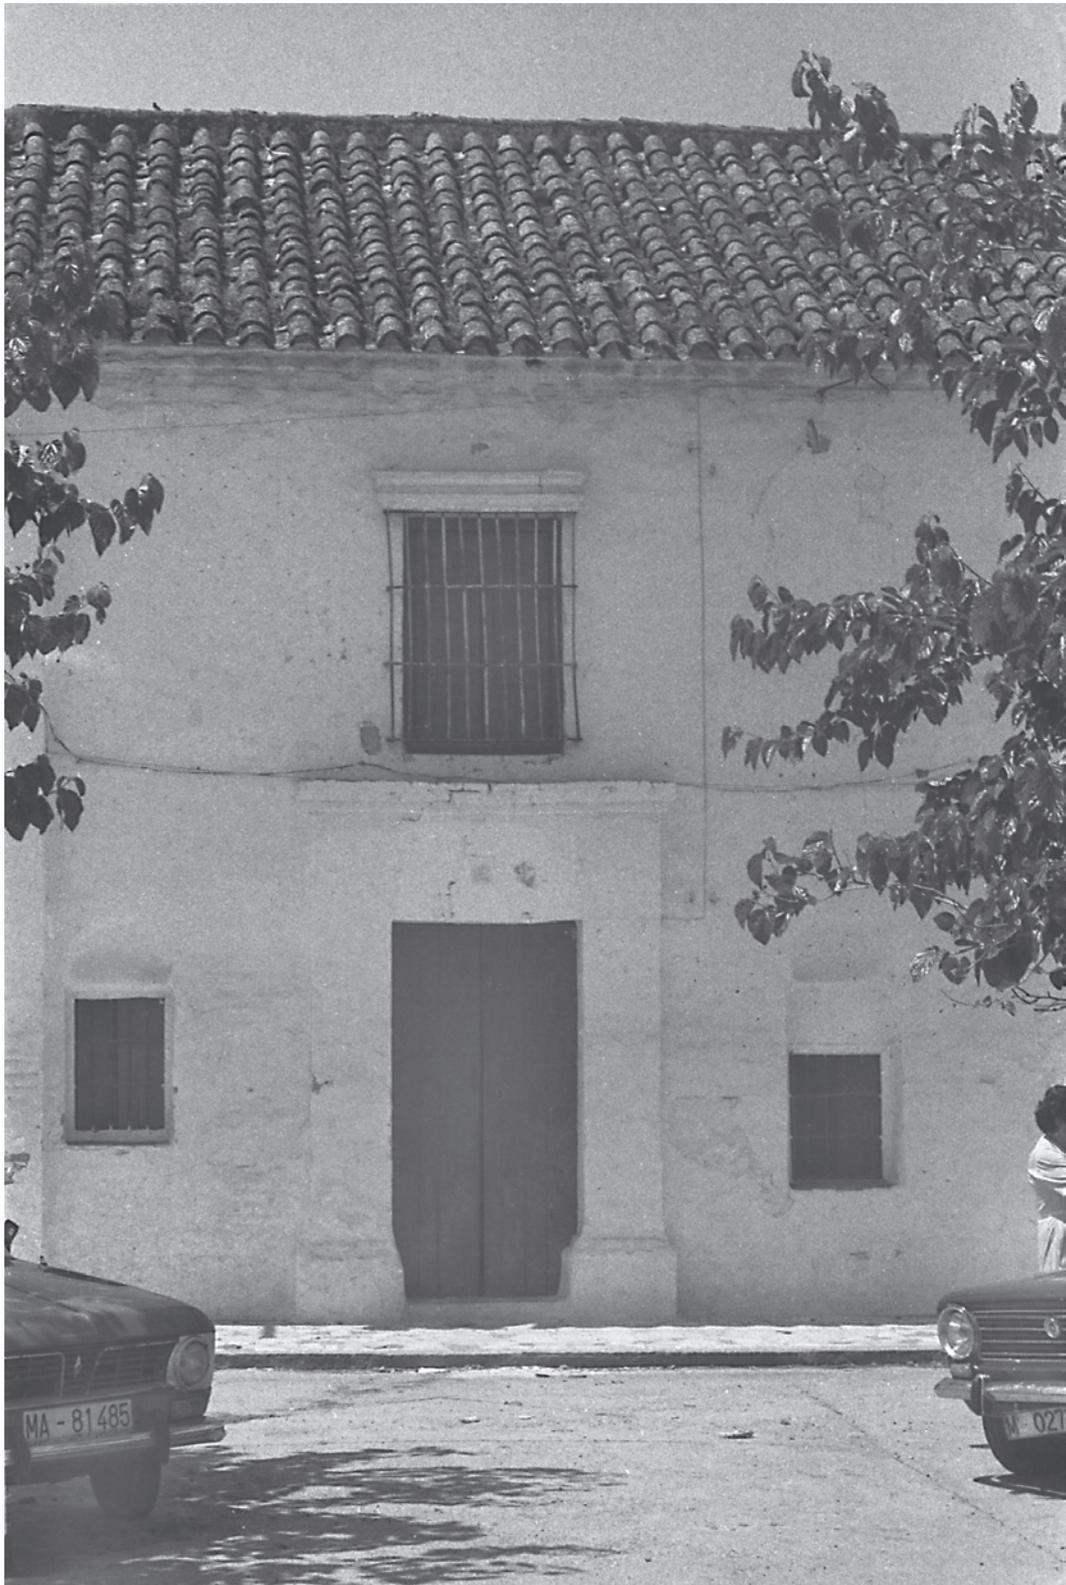
### **Arquitectura popular.**

Casa situada en la plaza de la Iglesia, que muestra la típica construcción colonial caracterizada por una casa encalada de dos plantas y cubierta a dos aguas de teja curva. La imagen muestra una puerta con jambas y dintel, sobresaliente a nivel de paramentos, flanqueada a ambos lados por ventanas dispuestas simétricamente con sencillas rejas embutidas. Sobre el dintel, en línea con la puerta, se ubica una ventana de mayor tamaño que las inferiores, mostrando la singularidad de presentar reja saliente cubierta por un guardapolvos recto.

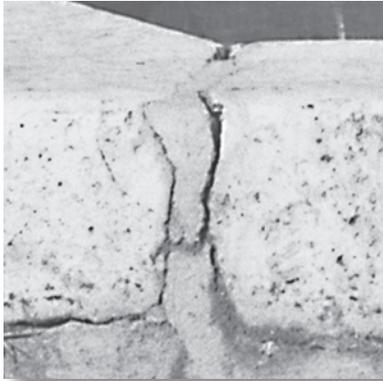
*Detalle de los sillares de piedra, cuya aplicación está muy limitada debido a la escasez del material en la zona, donde se utiliza el ladrillo de forma generalizada.*

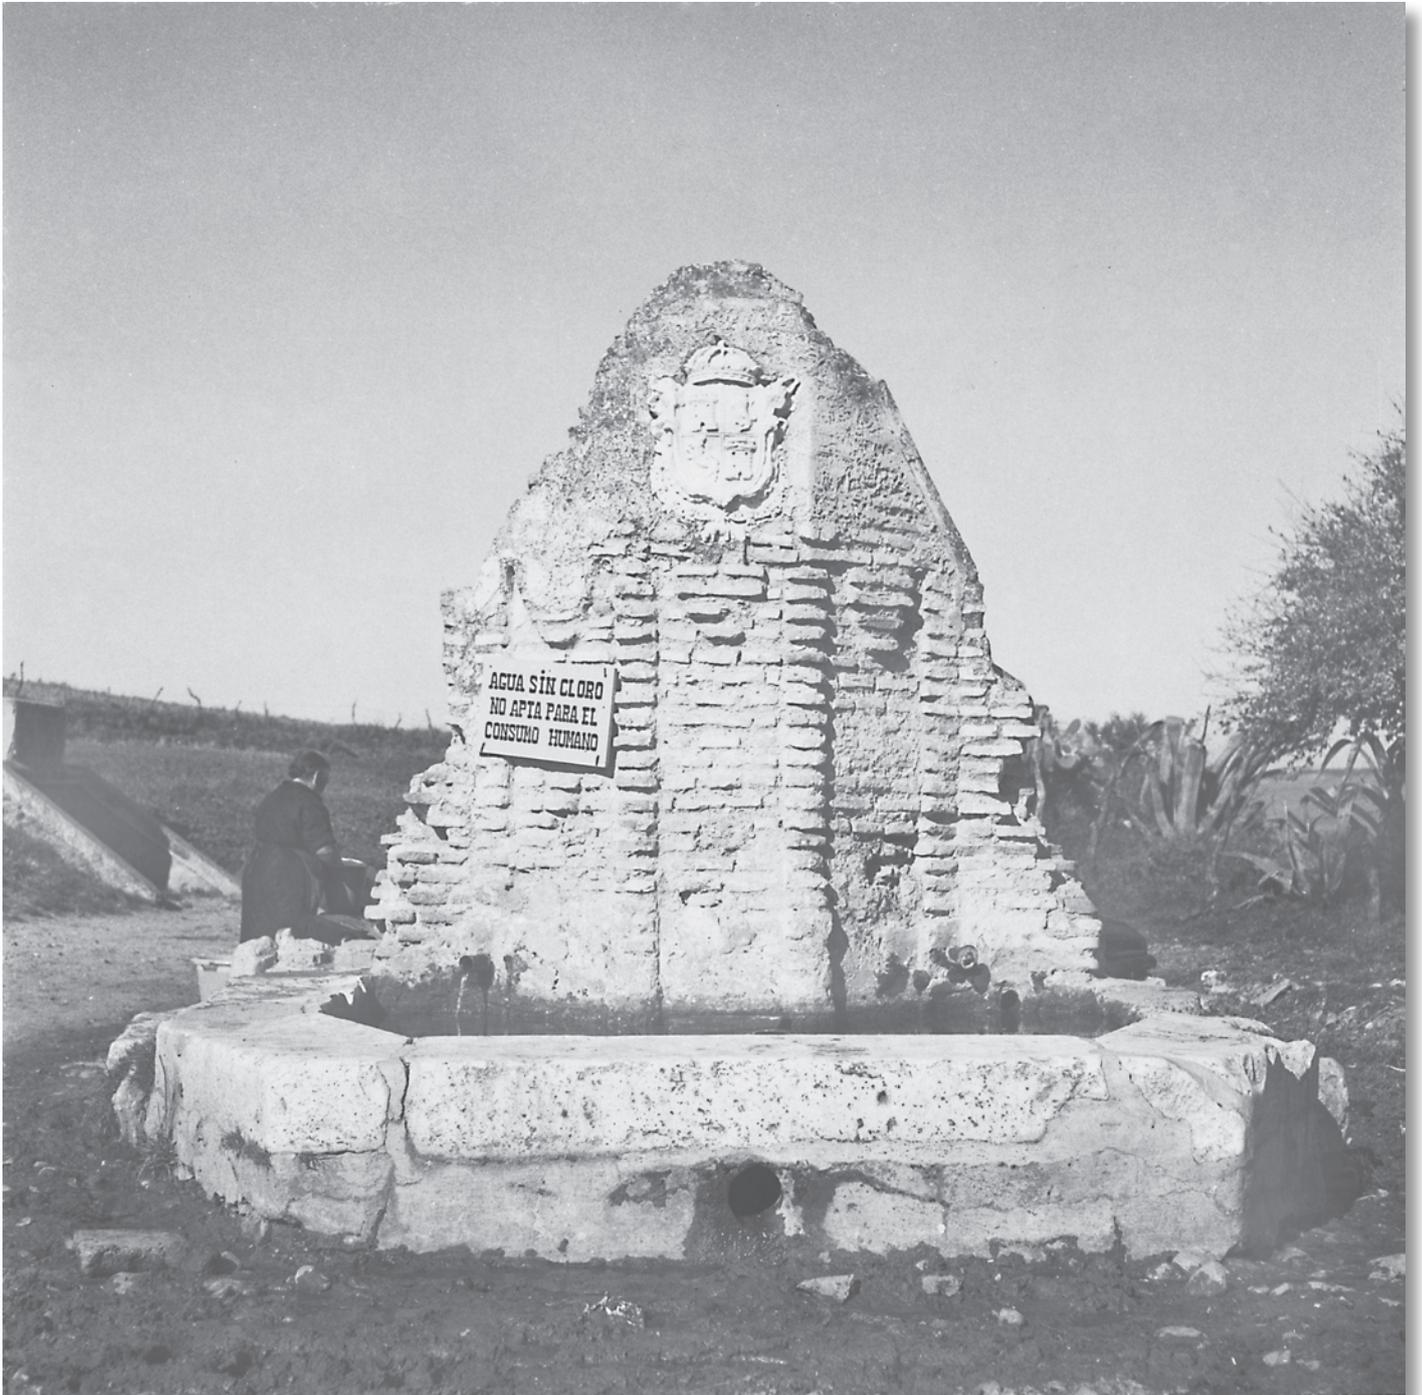
### **Fuente del Rey.**

Fuente pública de la época de colonización. Presenta abrevadero utilizado como lavadero -como se aprecia en la imagen por la mujer del margen izquierdo-, ambos separados por una estructura ornamental realizada en ladrillo donde se aloja el escudo real de Carlos III, encontrándose la misma en un estado lamentable de deterioro. Hay que destacar de esta construcción el uso de la piedra en el poyo del lavadero, cuya actividad implica un uso continuado sobre el mismo no compatible con estructuras realizadas en ladrillo, debido a que éste es un material deleznable o de poca resistencia para la actividad desarrollada en la fuente.
