### **Parroquia de N<sup>a</sup> S<sup>a</sup> del Valle.**

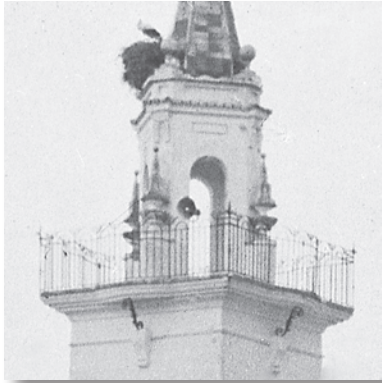
▲ Detalle.

*Detalle de la torre en la que sobre un cuerpo de base cuadrangular, rematado por una balconada saliente, se eleva un cuerpo de campanas en sentido oblicuo a la base del campanario, rematado en pirámide.*

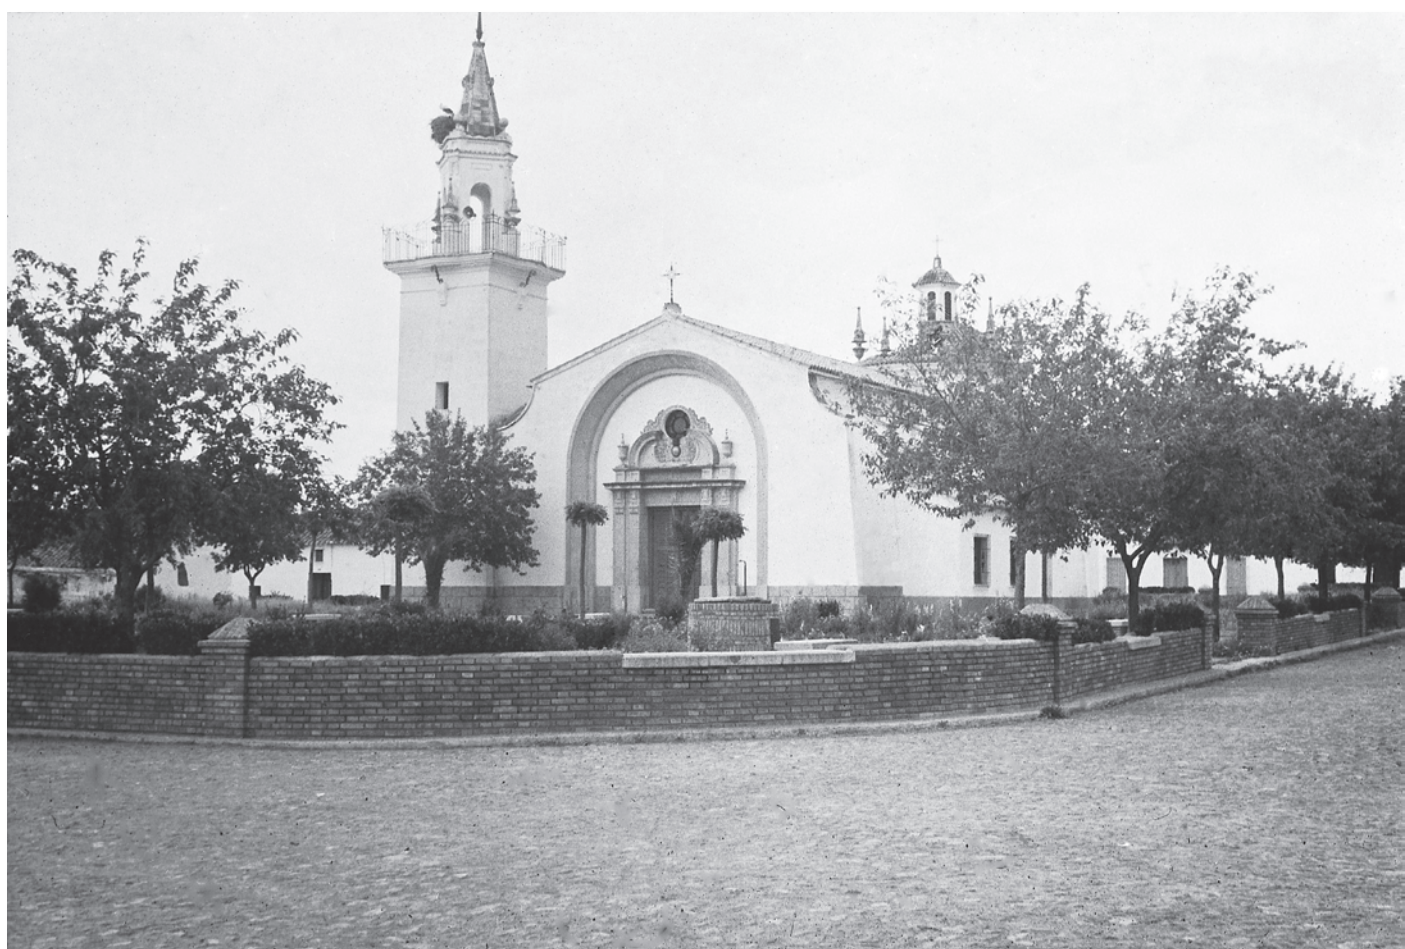
► Negativo, plástico. B/N. 6 x 9.

Panorama urbano de la ubicación de la parroquia de Nuestra Señora del Valle, realizada en 1950 por los arquitectos Daniel Sánchez Puch y José Rebollo Dicenta, al haber sido destruido el primitivo templo del siglo XVI durante la guerra civil (1936-1939). La torre flanquea el ángulo derecho. Presenta elementos arquitectónicos inspirados en diversos estilos. Pese al eclecticismo arquitectónico tiene un gran encanto.

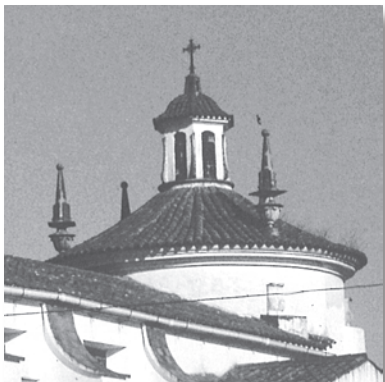
▲ Detalle.

*Detalle del exterior de la cúpula sobre el presbiterio, con cimborrio y linterna. Pináculos piramidales terminando en esfera decoran la cúpula.*

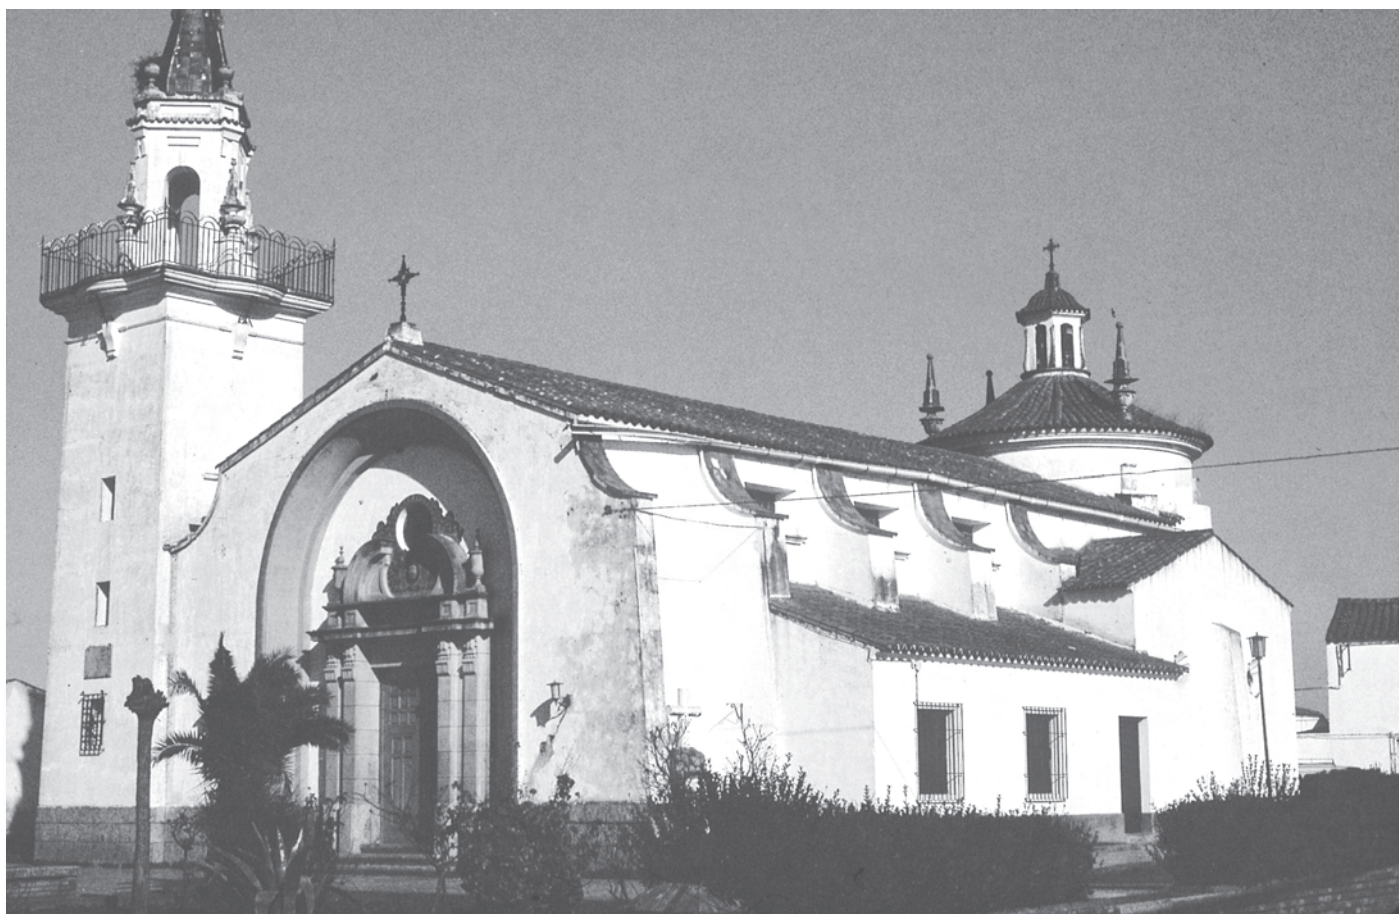
► Positivo, plástico. Color. 35 mm.

Vista exterior del edificio en la que se aprecian unos arqueados contrafuertes neorrománicos, el crucero y la cúpula. La mezcla de estilos diversos caracteriza la arquitectura sincretista de los edificios construidos por Regiones Devastadas.

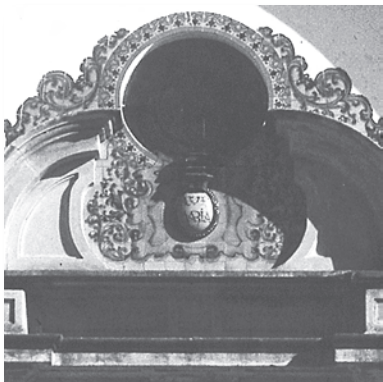
▲ Detalle.

*Detalle de los tres lóbulos que conforman el arco, resonancia del arte musulmán, sobre los que se ubican aletas barrocas.*

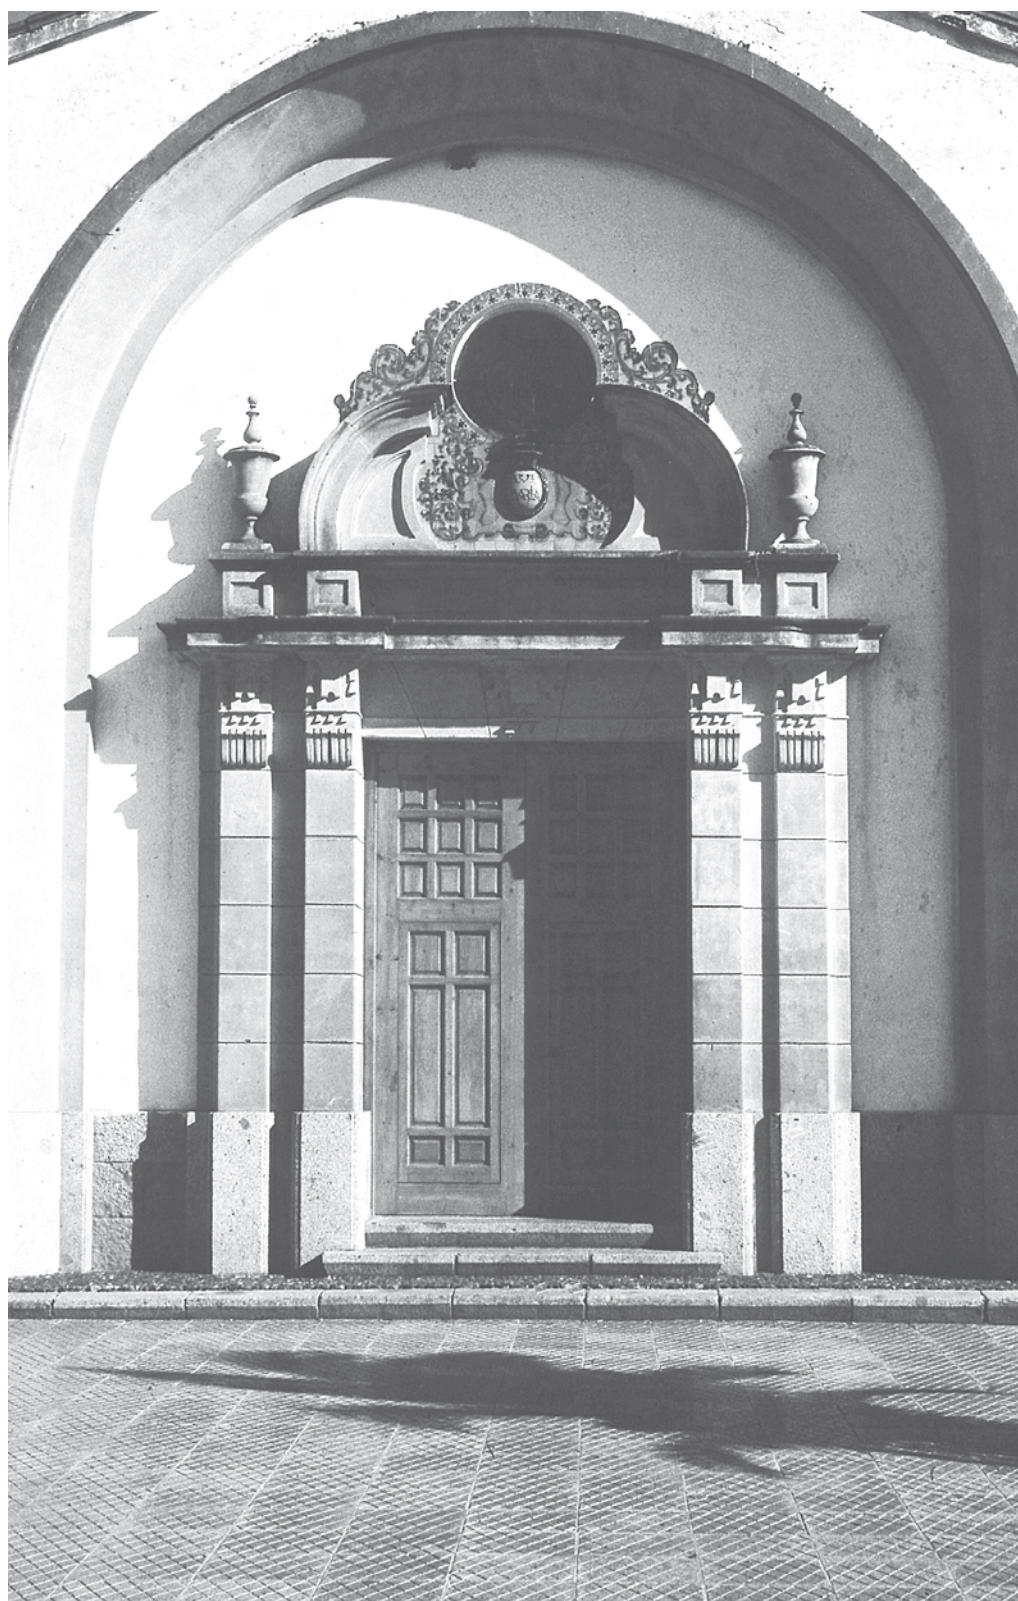
► Positivo, plástico. Color. 35 mm.

Portada claramente inspirada en elementos barrocos. Está metida dentro de un gran arco peraltado, meramente decorativo. Las pilastras geminadas flanquean la puerta adintelada, y soportan un pequeño friso rematado por un arco polilobulado.
