### **Torre de Don Lucas.**

Positivo, papel. B/N. 7,5 x 10,5.

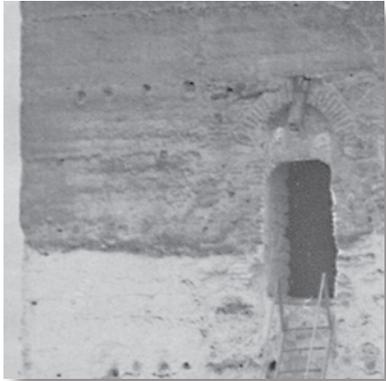
*Detalle del paramento de la torre perforado por “mechinales” o agujeros que se dejaban en la pared para meter en ellos los maderos horizontales del andamio durante la construcción.*

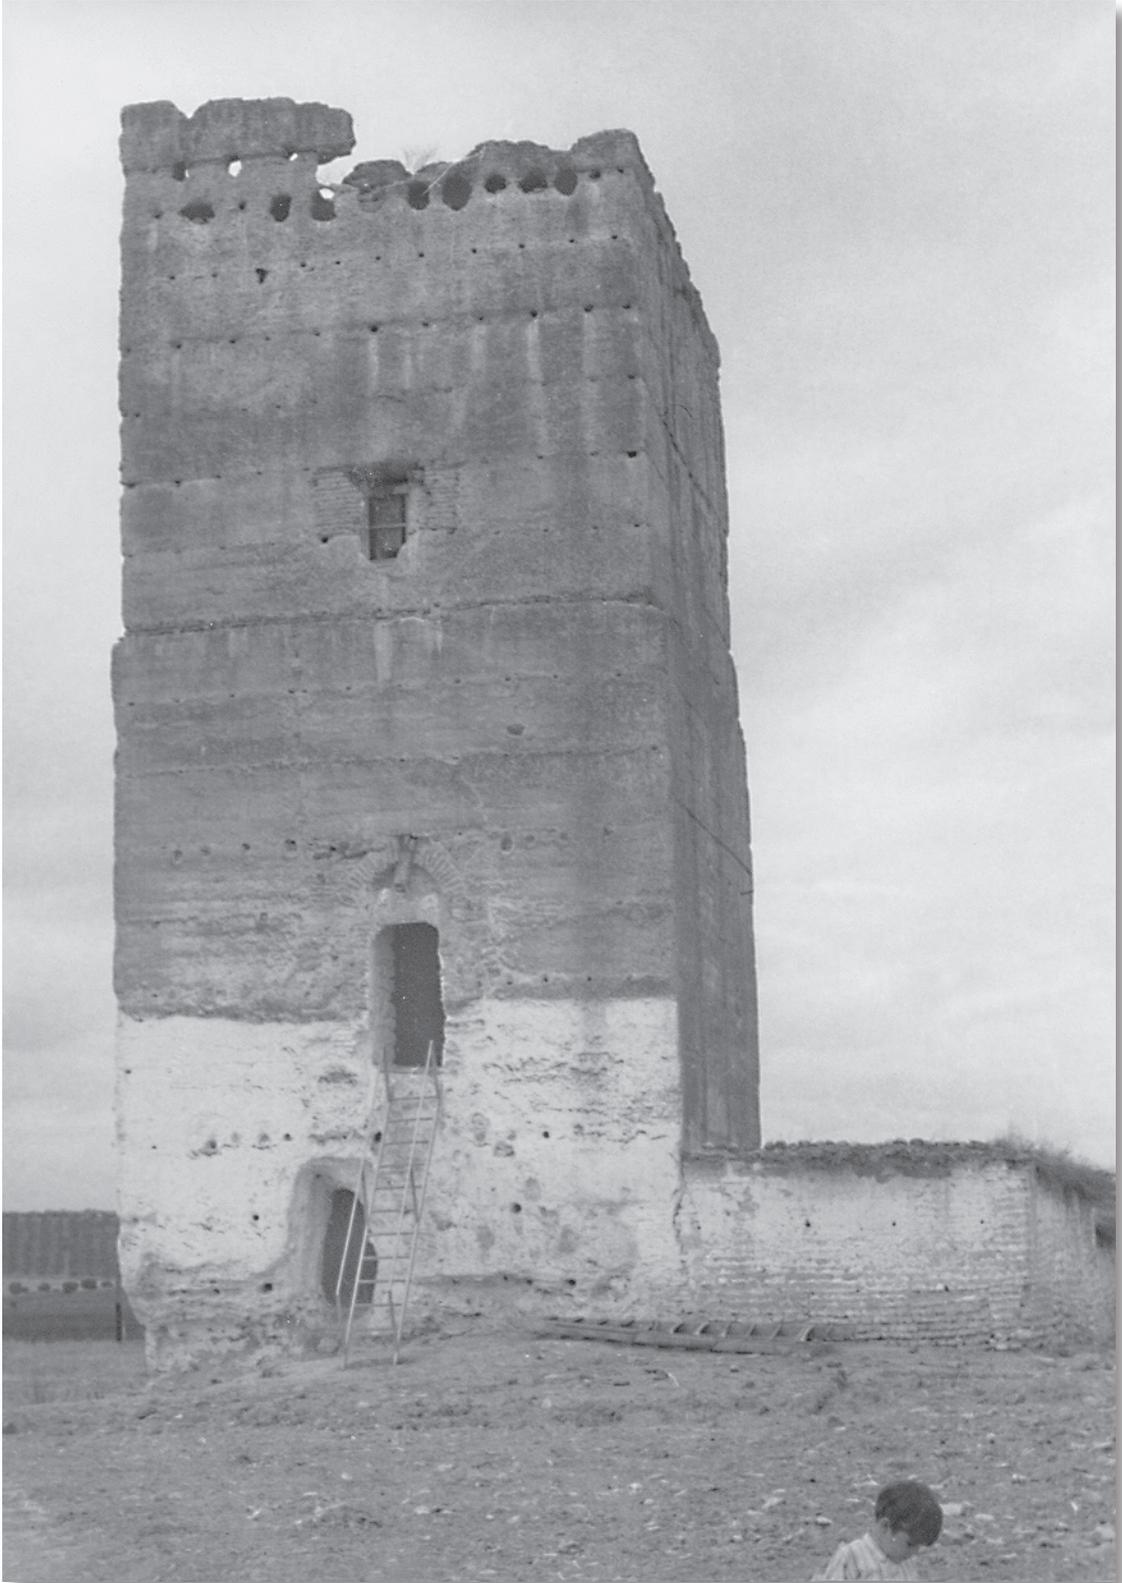
Vista oriental de la torre, cuyo origen se remonta a la época árabe. Es una torre atalaya y se encuentra enclavada al noroeste de la villa sobre un lugar elevado para tener controlada la zona. Está realizada en tapial -a base de mortero, cal, arena y cantos rodados-. La imagen fotográfica muestra dos accesos, uno en el cuerpo inferior perforando el muro y otro en el medio a través de un vano con arco de descarga realizado en ladrillo, que muestra una escalera metálica móvil. En el interior no existían escaleras entre los cuerpos, ascendiendo y descendiendo por el hueco practicado en el centro de las bóvedas mediante una escala de cuerda, garantizando así en caso de asedio, la imposibilidad de acceder a ellos y sobre todo la defensa de la torre desde lo alto.
