Interior Hospital de Jesús y María.

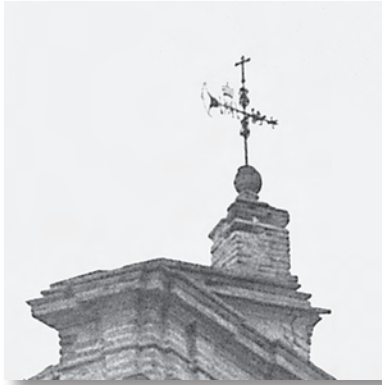
Detalle de la veleta de forja artística coronada por una pequeña cruz que destaca por la sencillez de su factura.

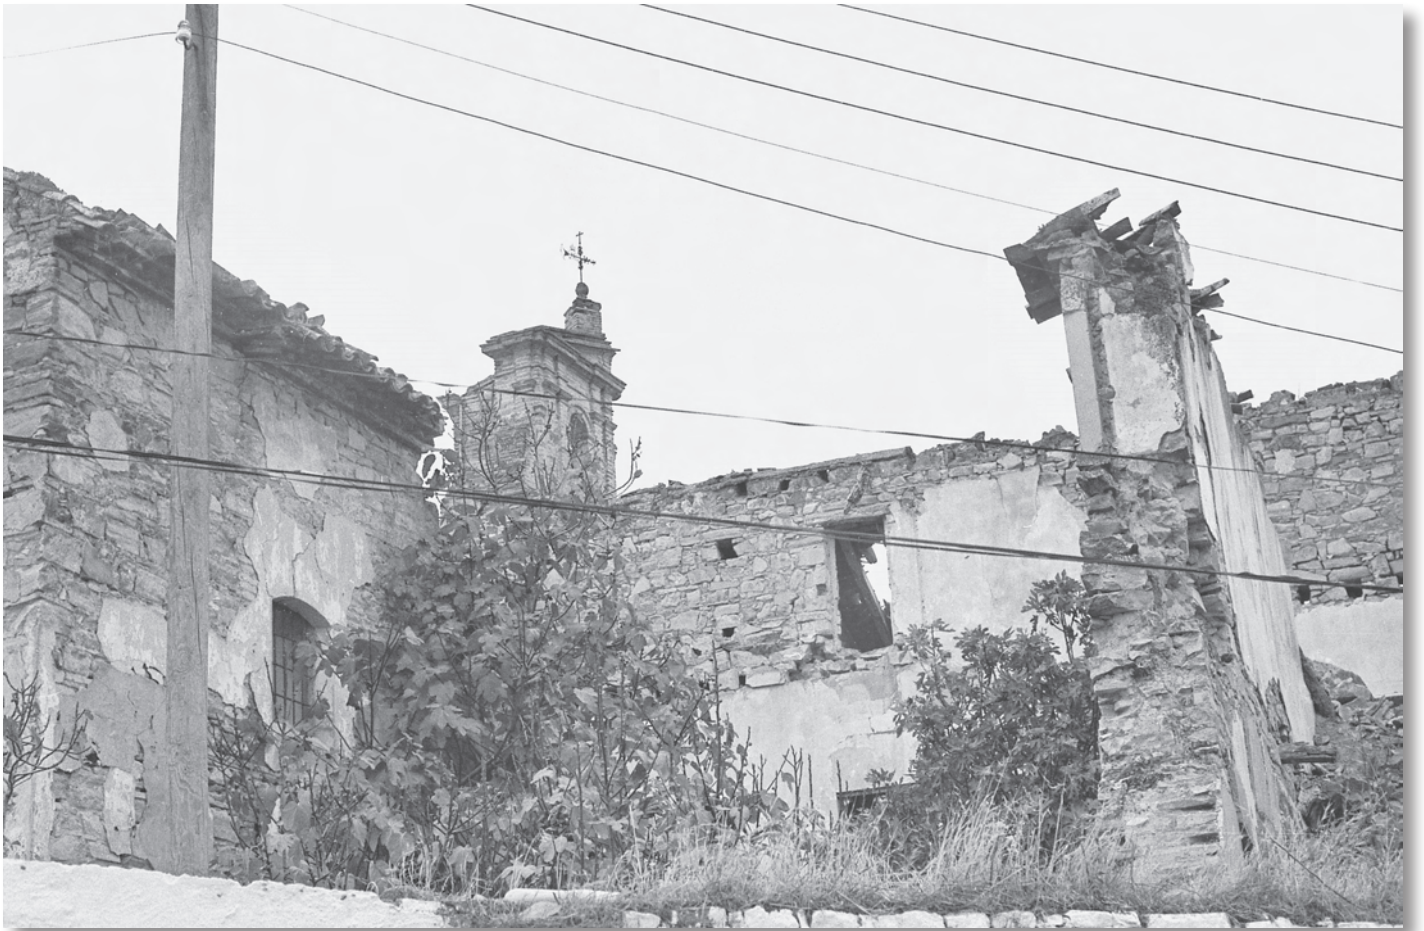
Restos de las dependencias interiores del antiguo hospital. Se aprecia en los tramos del paramento que queda en pie, el material utilizado en su construcción a base de mampostería –la piedra se apareja de modo irregular- combinada en algunos paños con ladrillo. Sobre los restos del tejado y en línea con la fachada exterior, se eleva la torre campanario, construida en ladrillo sin enfoscar, que a su vez se dispone de forma ornamental configurando pilastras rematadas por un entablamento. De la torre sólo se conservan tres lados donde se abren pequeños vanos de medio punto.
