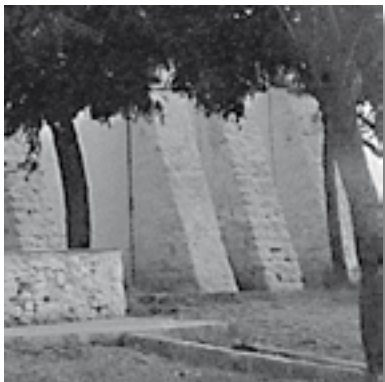
*Ermita que presenta al exterior contrafuertes dispuestos en talud.*

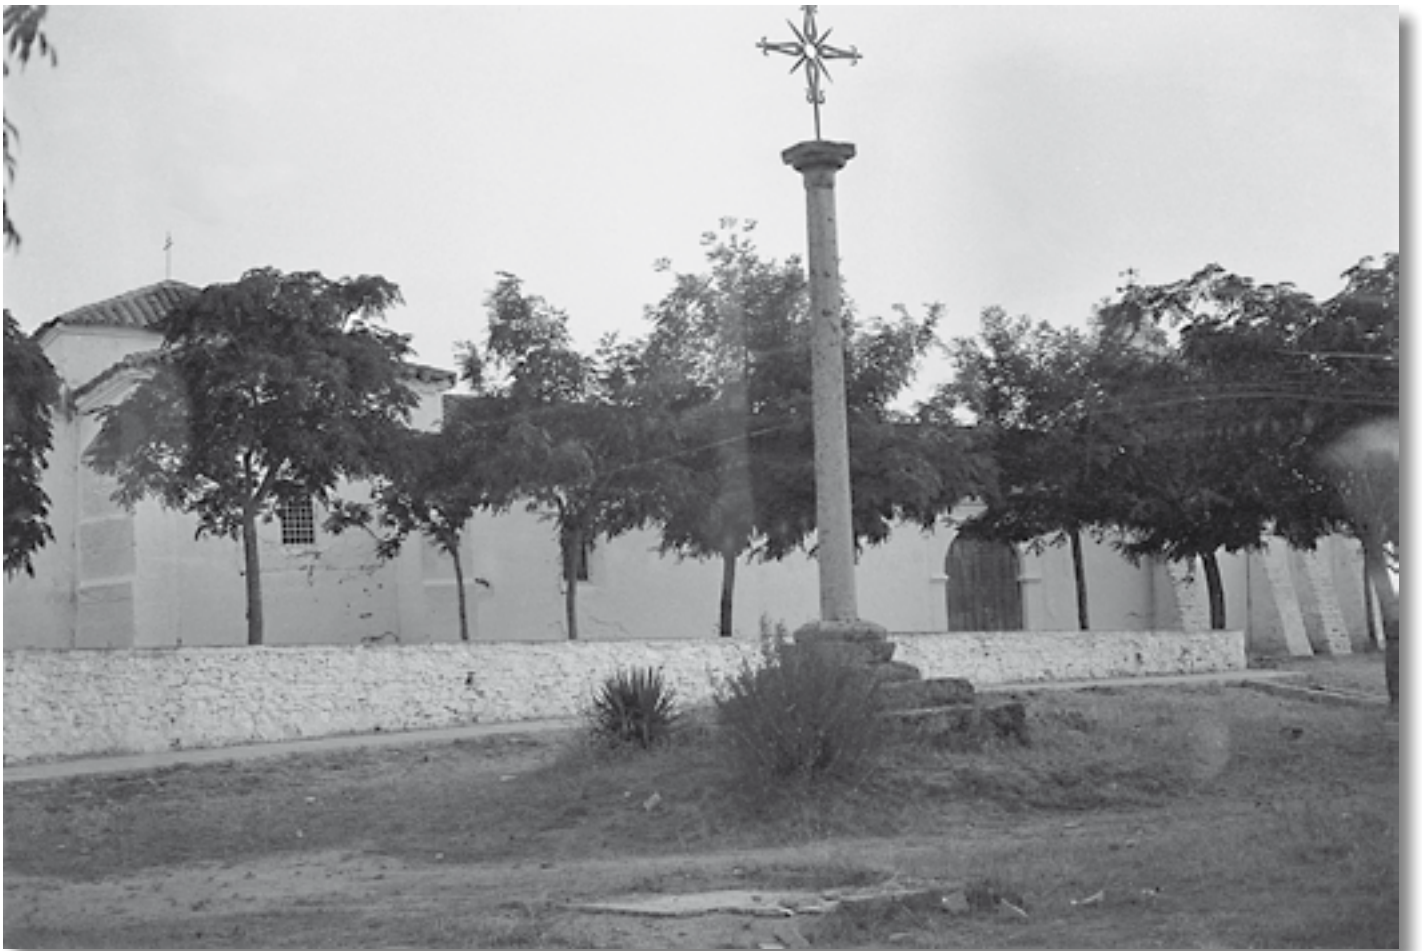
### **Cruz humilladero.**

Emplazada en paseo de Gracia, presidiendo el entorno arbolado que rodea el exterior de la ermita de N<sup>a</sup> S<sup>a</sup> de Gracia. Cruz de forja que se levanta sobre una alta columna de granito que descansa a su vez sobre un basamento escalonado del mismo material.

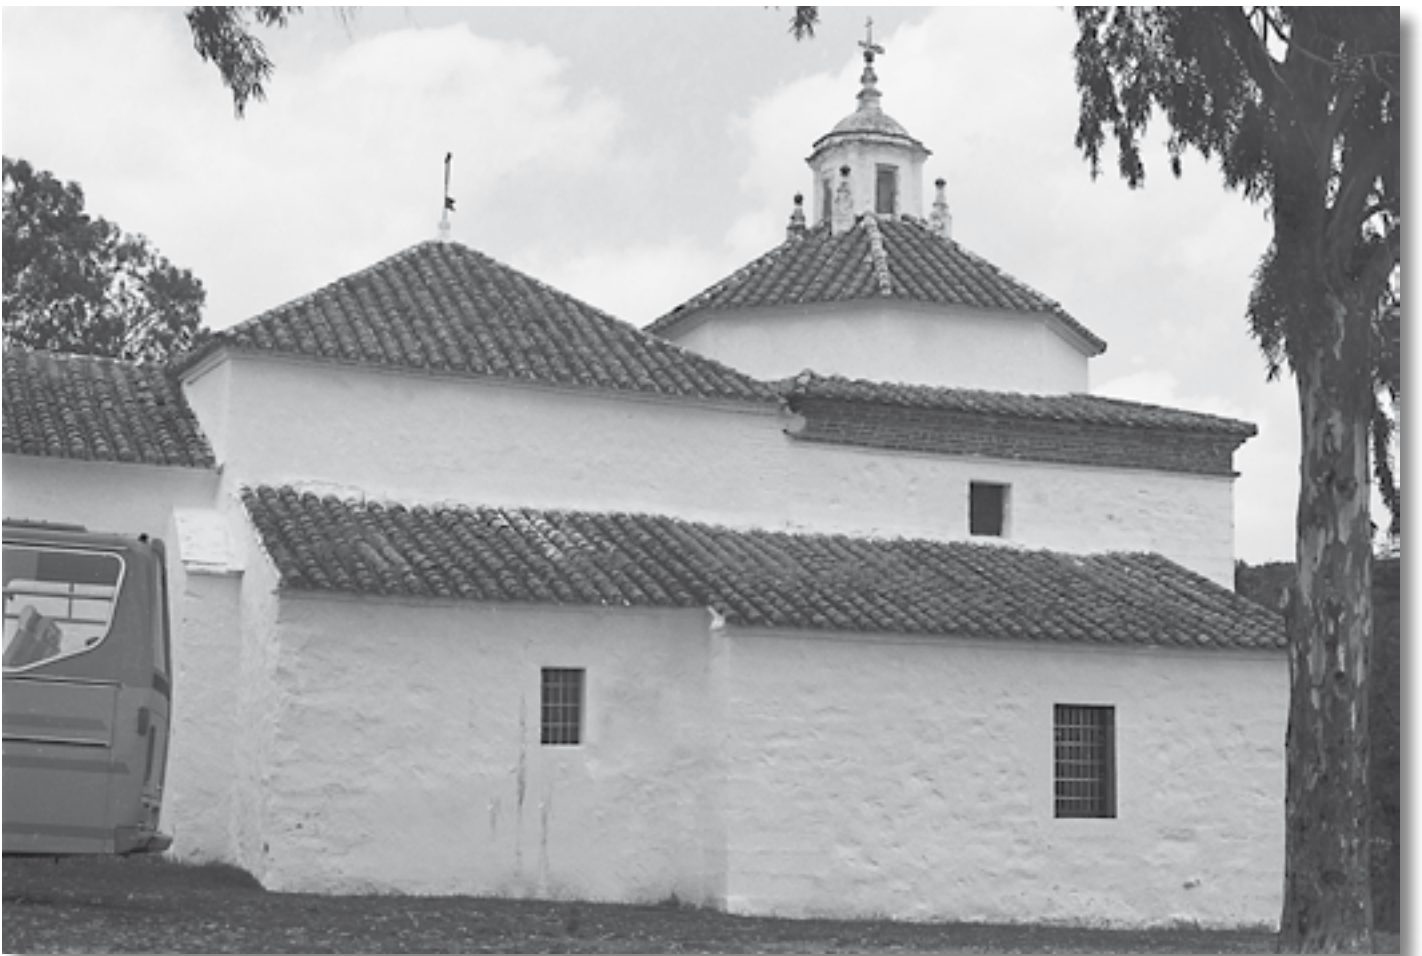
### **Ermita de la Virgen de Veredas.**

Ubicada en el paraje natural del arroyo Guadamora. Vista de la fachada lateral que corresponde a la cabecera del edificio. Se aprecia en la disposición de las cubiertas, a base de teja curva, la articulación del edificio al interior, destacando la cúpula de planta octogonal con linterna elevada sobre el ábside.

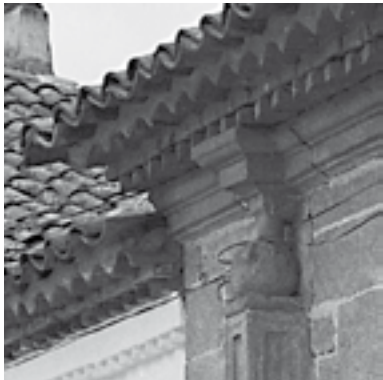
*Detalle de la volada del tejado que presenta una peculiar decoración. Destaca debajo de la hilera de arquitos, la colocación del ladrillo dispuesto en “diente de sierra”.*

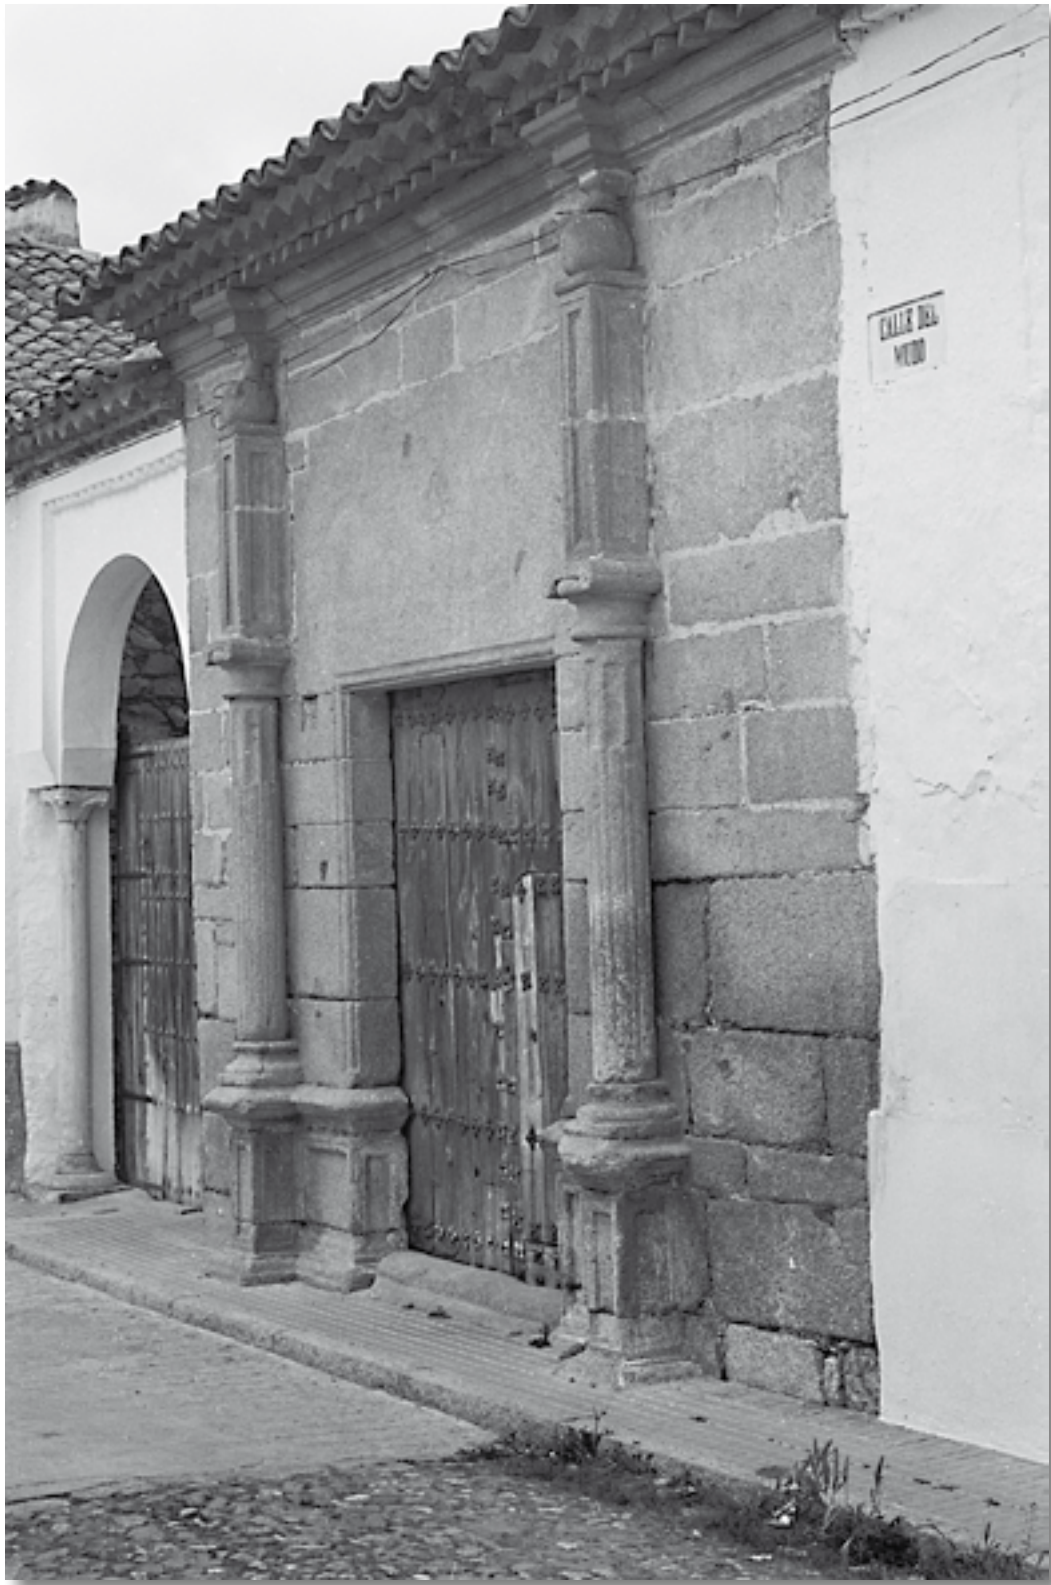
### **Casa Museo Posada del Moro.**

Portada del siglo XVI, de sillares de granito con gran dintel monolítico que se encuentra flanqueada por dos columnas sobre basamentos. Se coronan con un sencillo capitel jónico que sirve de soporte a las pilastras rematadas en bola, donde descansa el pequeño entablamento que sostiene la cornisa. En el margen izquierdo de la foto, se aprecia la puerta de acceso al patio bajo arco de medio punto sostenido por unas delgadas columnas de granito con capitel.

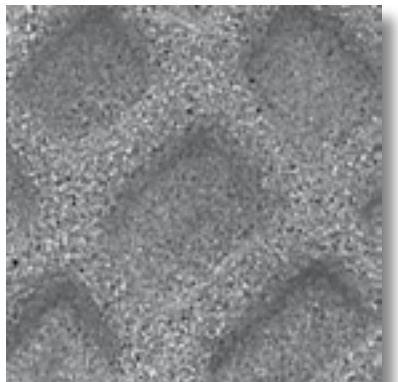
*Detalle de la decoración romboidal del dintel.*

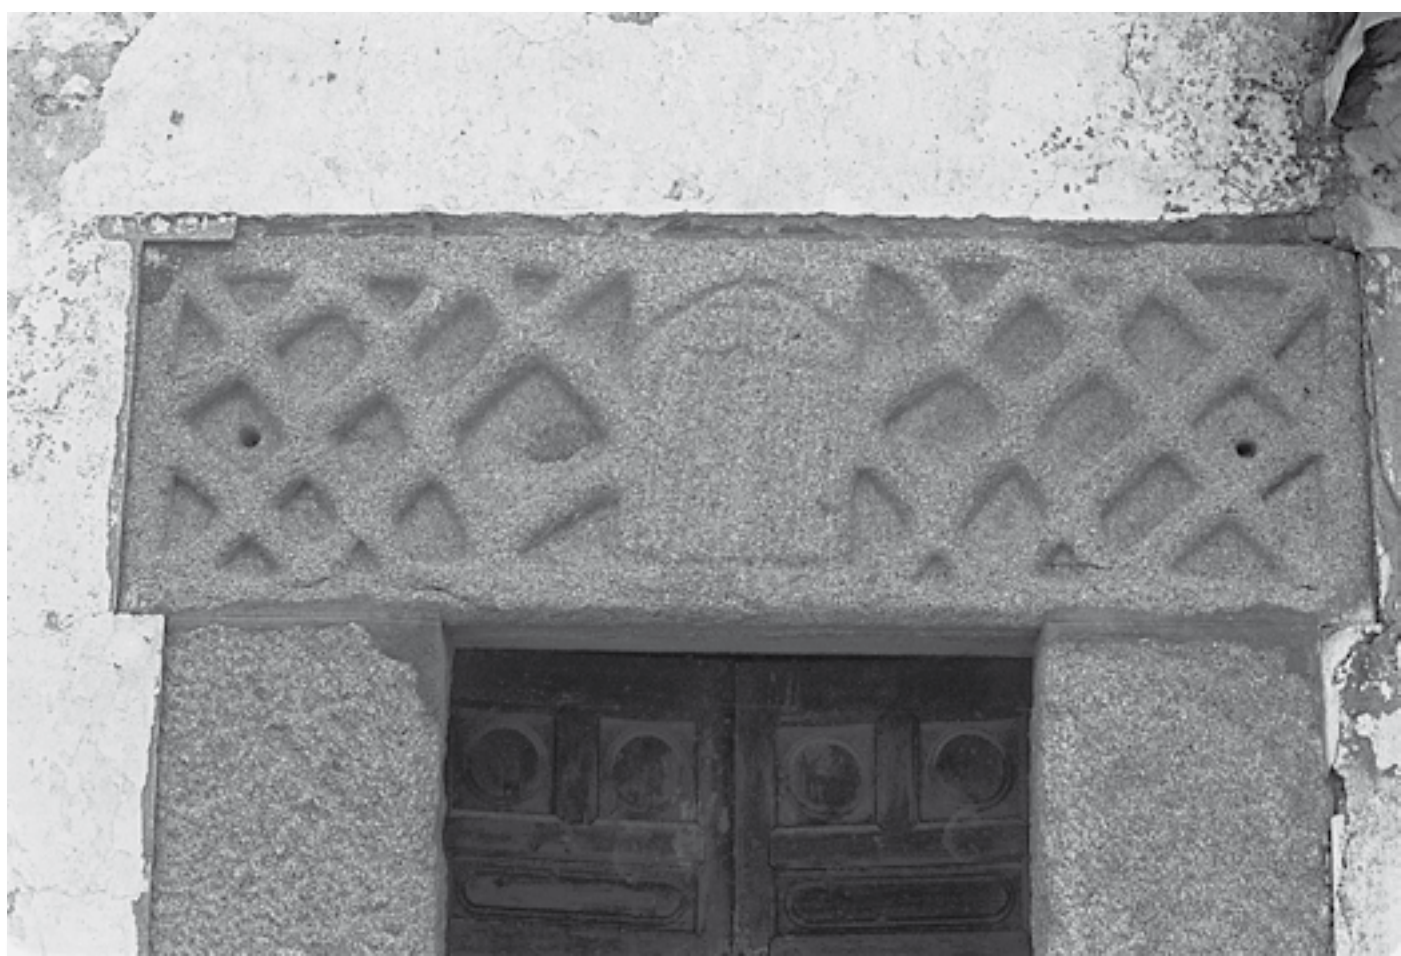
**Dintel de la casa nº 19 de la plaza de la Iglesia.**

Vista de la parte superior de la puerta de una casa particular. Dintel de granito con labra tosca a base de rombos, en cuyo centro se adorna con la imagen de un brocal de pozo.
