### **Parroquia de San Pedro.**

### **Ermita de Santa Rita.**

### **Casa particular nº 25 en la calle Buen Suceso.**

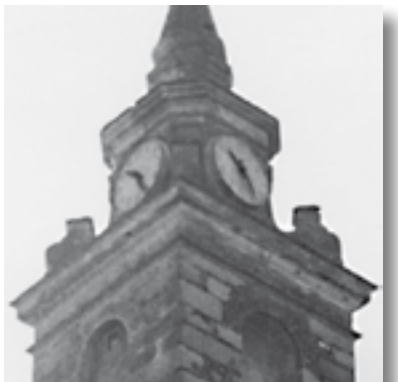
*Detalle de la pequeña torre de reloj que corona el cuerpo de campanas de la iglesia.*

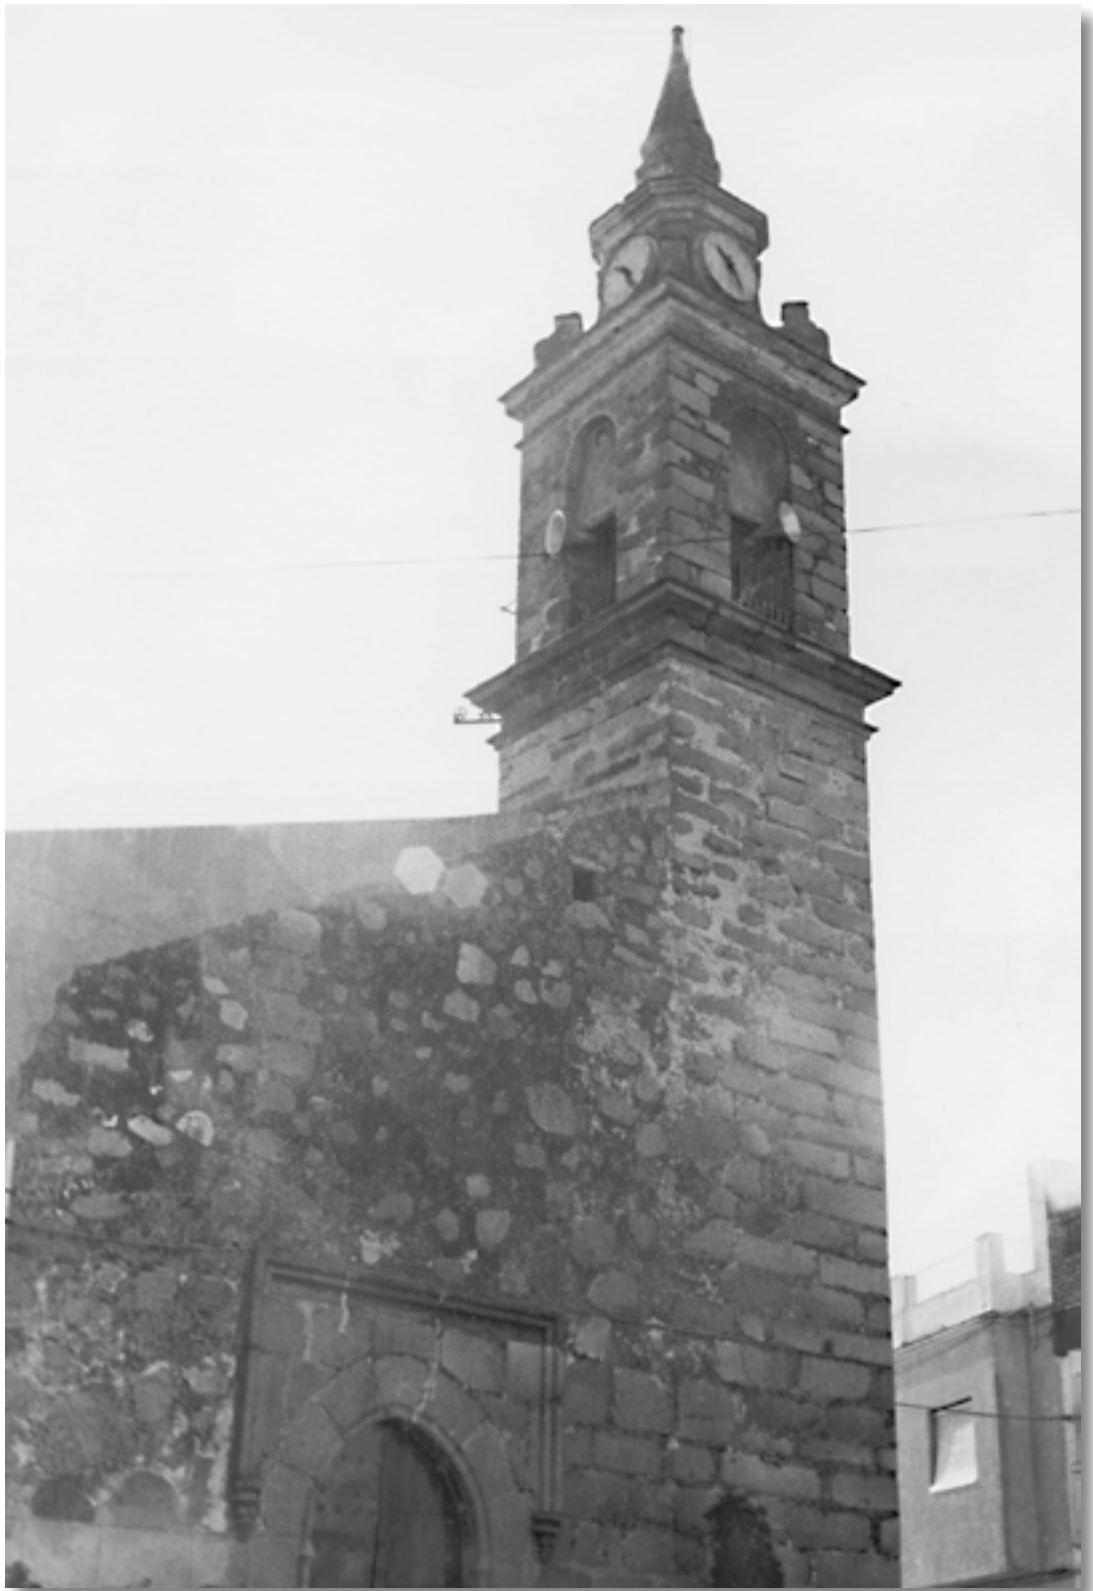
Vista de la fachada a abierta a la plaza del Ayuntamiento. Empleo masivo del granito de la comarca, destacando por la sobriedad y austeridad en la decoración de la fachada, cuya puerta de arco apuntado y despiece radial de las dovelas, presenta un alfiz moldurado sobre ménsulas. En uno de los lados se levanta la torre de campanas que fue añadida posteriormente en el siglo XVIII.

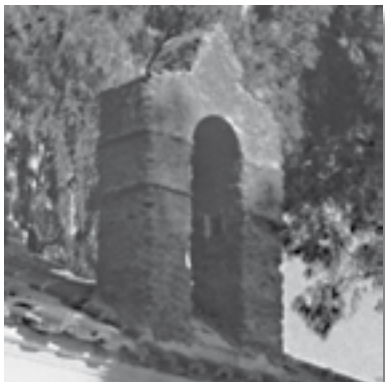
*Espadaña sin campana, que se eleva sobre el tejado de la ermita.*

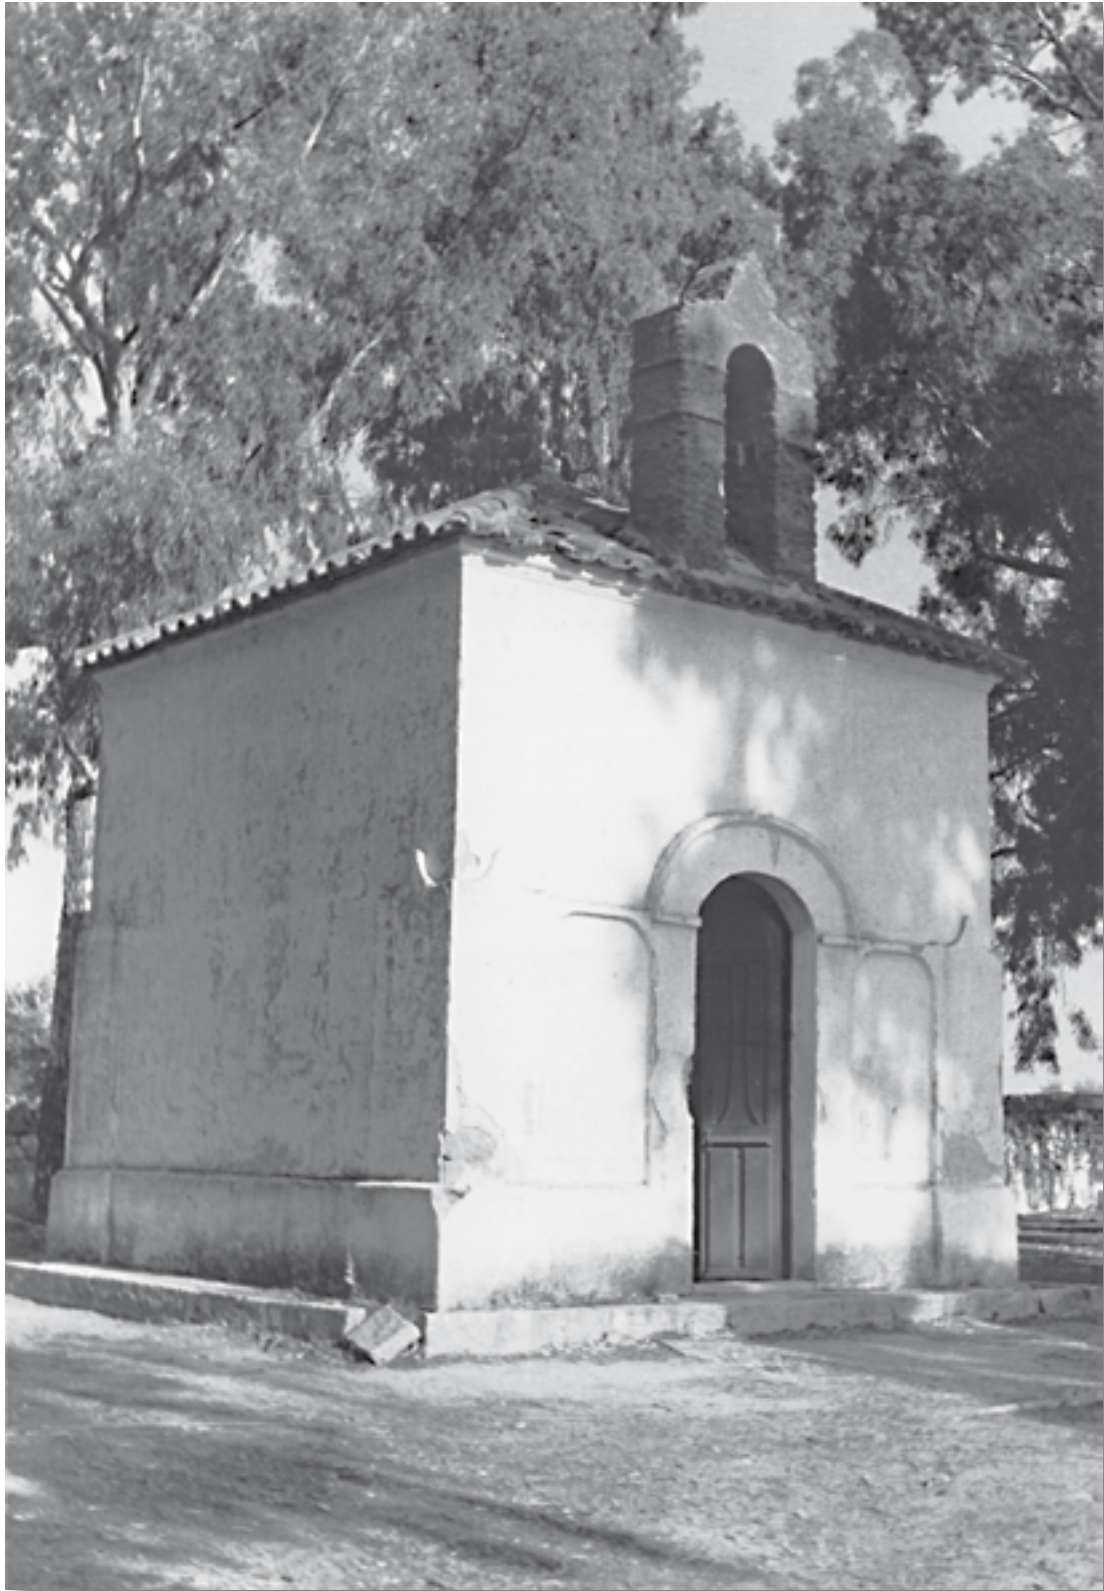
Vista de la ermita ubicada en carretera de Dos Torres. De planta cuadrangular, el acceso a su interior a través de una puerta con arco de medio punto, resaltada su rosca por una sencilla moldura rematada a línea de impostas. Estuvo dedicada anteriormente a San Pedro.

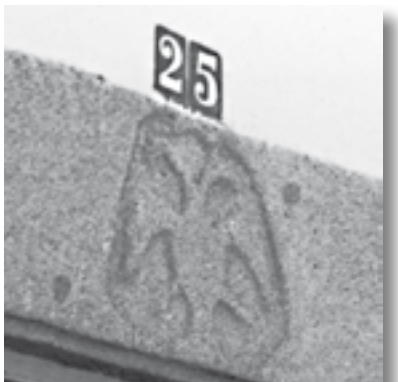
*Detalle del motivo ornamental que embellece el dintel.*

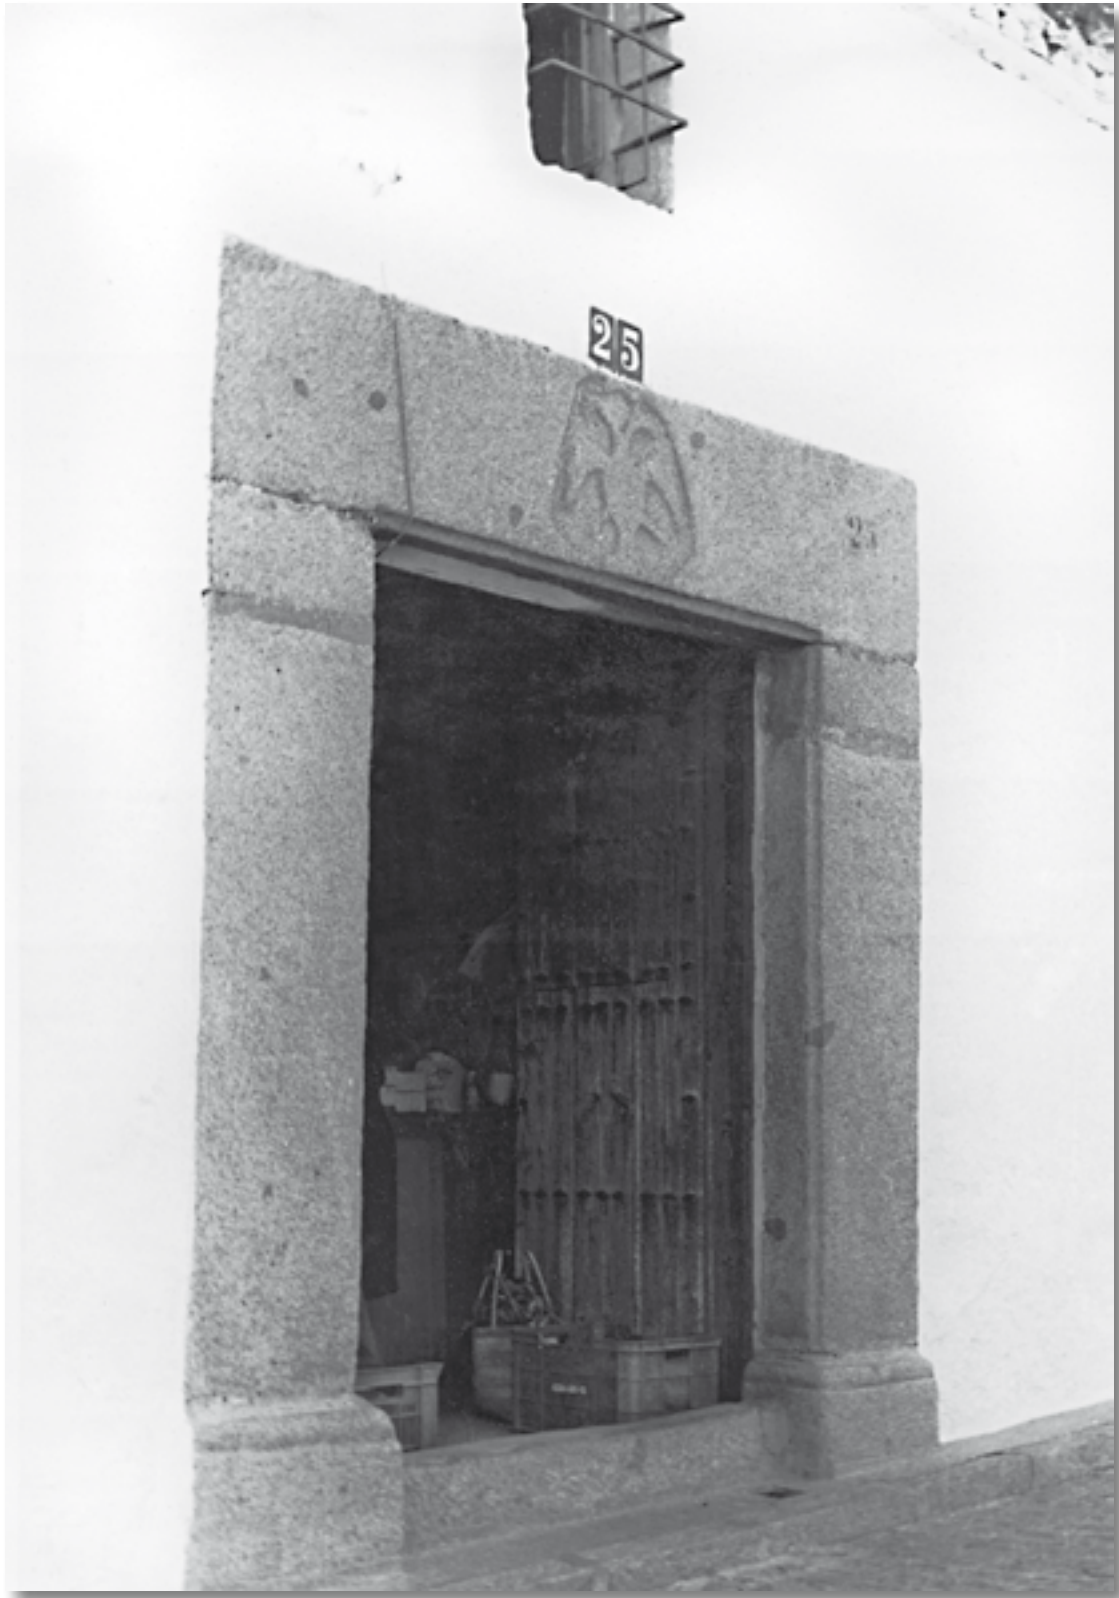
Portada con jambas monolíticas y dintel con adorno zoomórfico. Vivienda que se destinó a comercio, se encuentra actualmente desaparecida, en su lugar se ha levantado un supermercado propiedad de los herederos de la familia que continúan con la tradición.
